Stallone della cascina Videserto

San Giuliano Milanese (MI)

CODICI

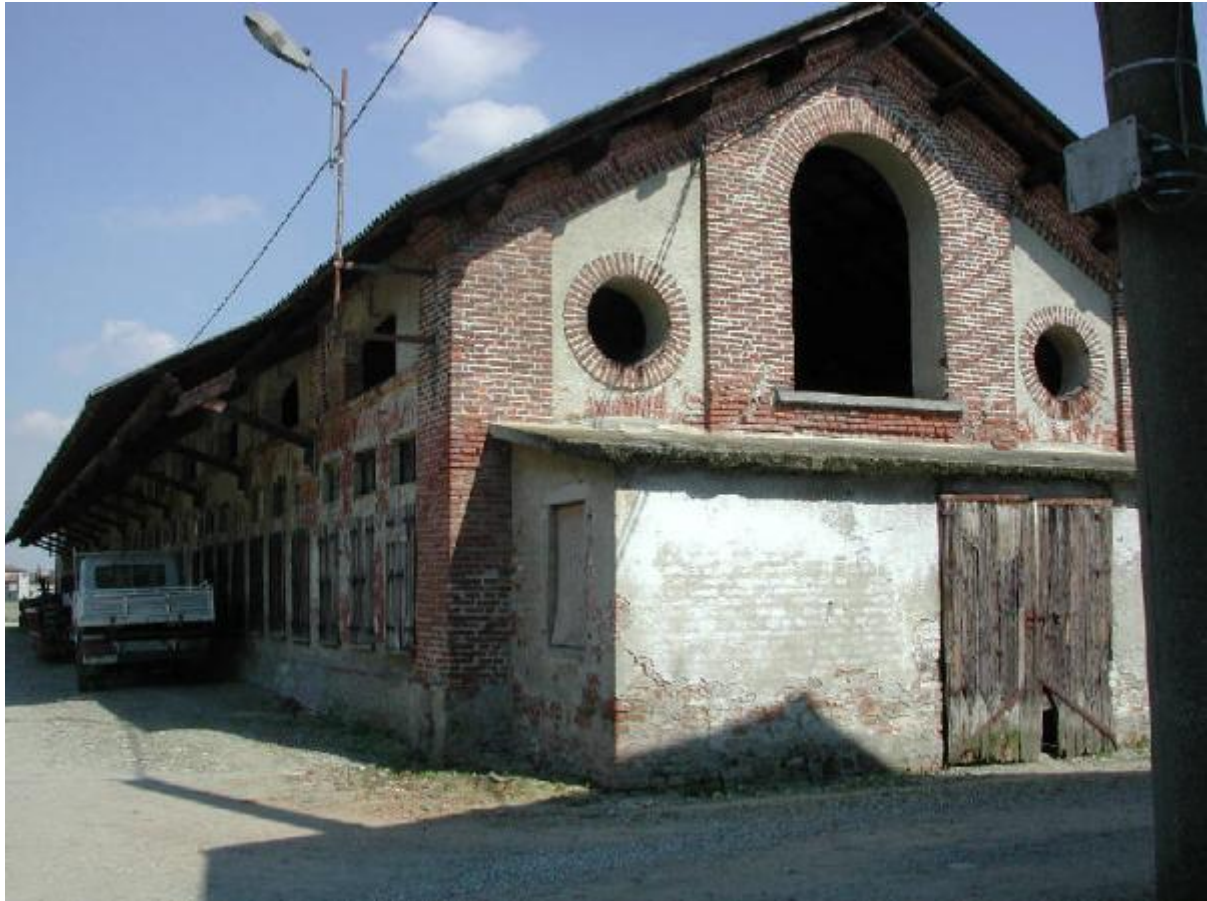
La copertura mostra segni di infiltrazioni dal manto che presenta piccole rotture e discontinuità delle lastre di eternit.

Gli infissi esterni, costituiti da persiane in legno di chiusura delle finestre, telai ed antini in ferro presentano marcescenza e fessurazioni degli elementi lignei, rottura ed ossidazione delle parti in vetro e degli elementi in ferro, degradi dovuti alla continua esposizione agli agenti atmosferici ed all'assenza di interventi di manutenzione e sostituzione.

Gli intonaci interni appaiono in cattivo stato di conservazione con fenomeni di alterazione superficiale, distacco.

Non si evidenziano particolari problemi di natura strutturale, si rilevano però fenomeni di degrado causati da infiltrazioni d'acqua, quali alterazioni superficiali e macchie e ossidazione degli elementi in ferro.

Si evidenziano fenomeni di degrado delle strutture murarie causati dall'umidità di risalita dal terreno e dai fenomeni meteorici, con erosione dei mattoni rimasti a vista. Non si osservano problemi a carattere strutturale.

Il rivestimento ad intonaco di parte delle strutture verticali si presenta degradato, distaccato e mancante a causa del dilavamento, dell'umidità di risalita e dell'assenza di manutenzione.
