Cascina Stallone ed Uniti - complesso

BascapÀ (PV)

Denominazione: Cascina Stallone ed Uniti - complesso

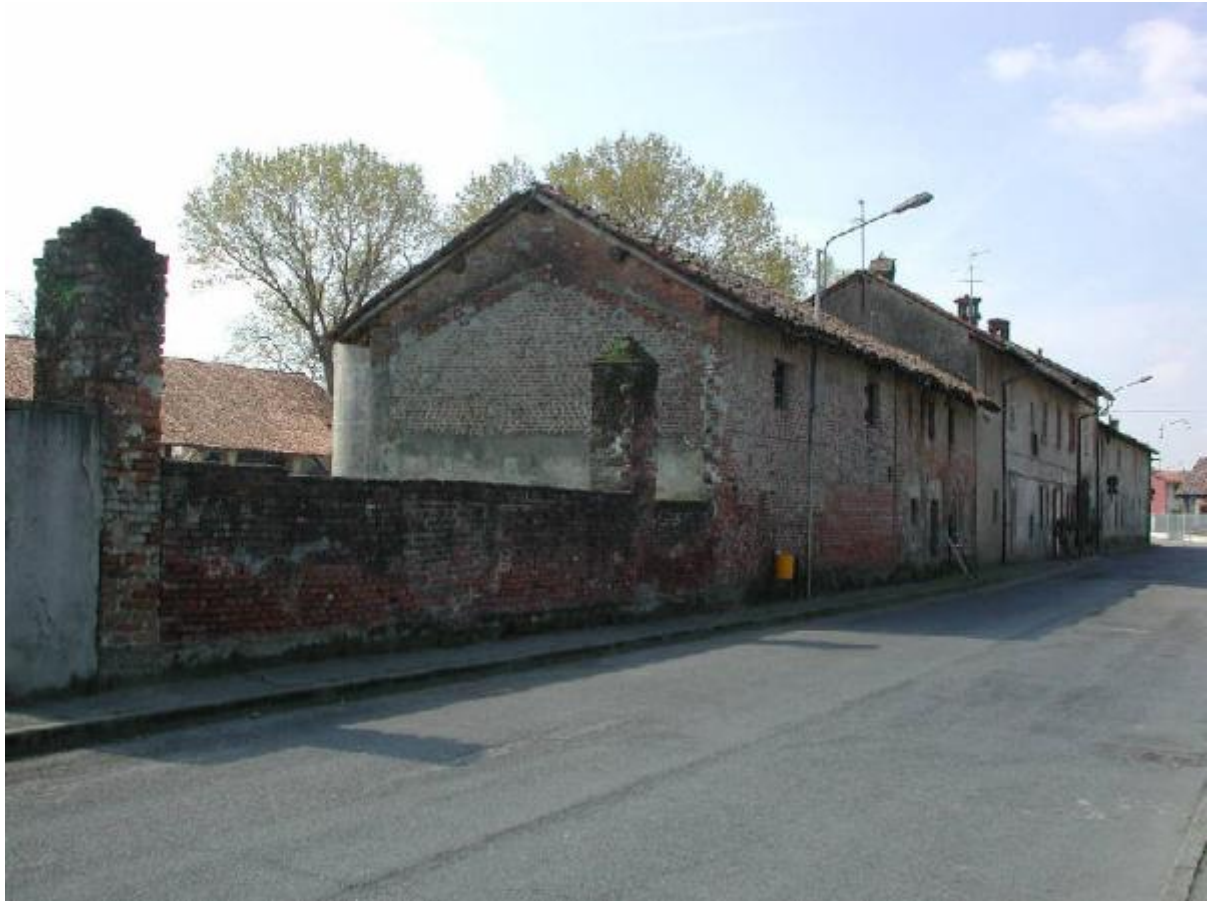
Note: Vista del prospetto nord-ovest della cascina (2004)
