Casa del fabbro della Cascina Trognano (ex)

Bascap  (PV)

Codice scheda: 1c030-00039

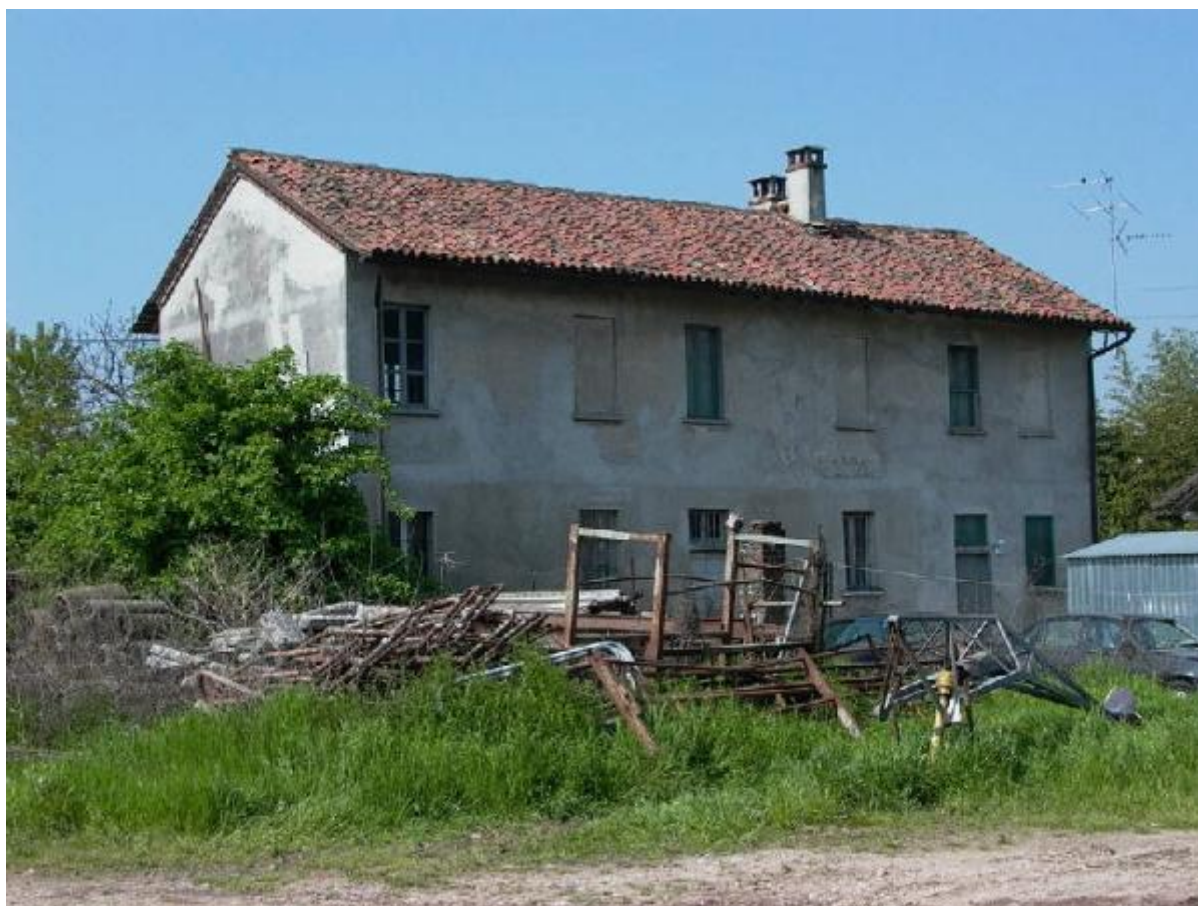
La copertura è ispezionabile solo esternamente. Il manto appare in buone condizioni. Richiede particolare attenzione la presenza nella zona di numerosi volatili che potrebbero provocare dissesti tra i coppi del manto di copertura e insediarsi nel sottotetto. Particolare attenzione è da porre nella zona dei comignoli.

Gli infissi esterni sono costituiti da inferriate alle finestre al p.t. e infissi in legno. Si osservano fenomeni di ossidazione sugli elementi in ferro costituenti le inferriate e la ferramenta.

Lo stato di conservazione risulta buono, ma si evidenzia la presenza di macchie di umidità che si estendono in corrispondenza della fascia inferiore.

La presenza di macchie di umidità sugli intonaci denuncia la presenza di acqua per risalita capillare e di infiltrazione nella muratura.
