# Portico sud-ovest della Cascina Montano

Gaggiano (MI)

Denominazione: Portico sud-ovest della Cascina Montano

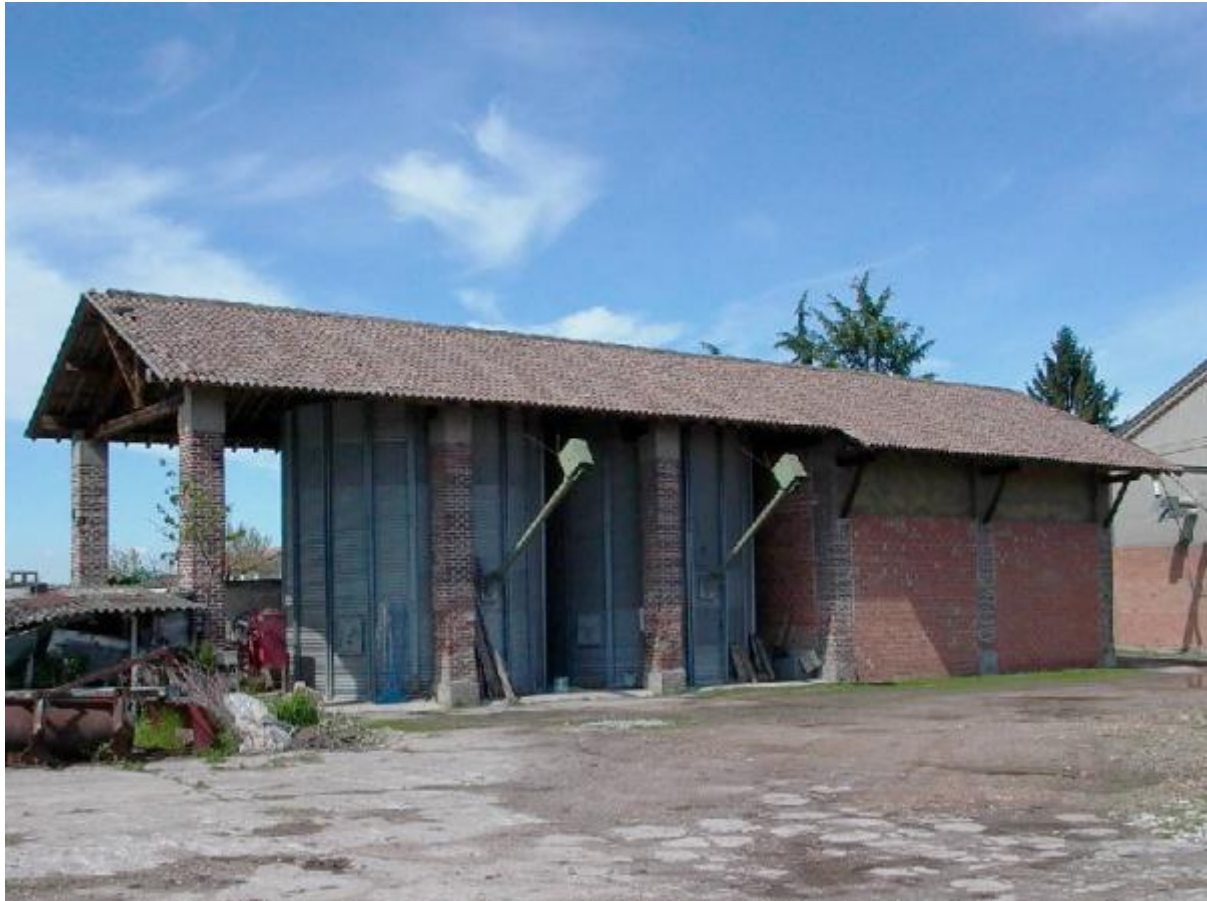
Note: Vista sud
