Casa colonica nord della corte est della Cascina Nesporedò

Locate di Triulzi (MI)

Denominazione: Casa colonica nord della corte est della Cascina Nesporedò

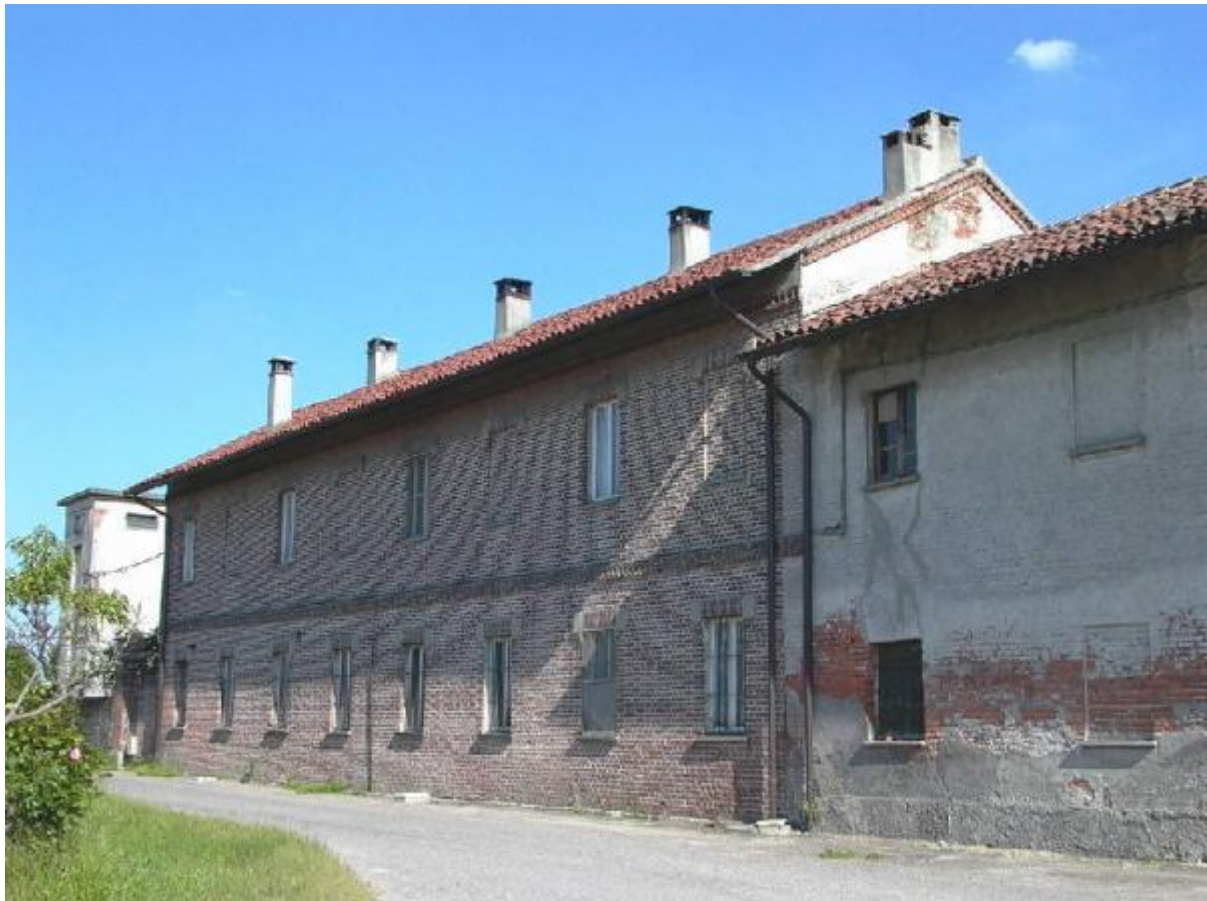
Note: Vista nord-ovest

Si osservano fenomeni di erosione e disgregazione che interessano la superficie della muratura a vista ed in particolare i giunti di malta tra i mattoni privi dello strato protettivo d'intonaco. Alcune lesioni interessano i voltini di porte e finestre.

Il rivestimento interessa la parte alta del prospetto est mentre i restanti prospetti hanno muratura a vista. L'intonaco, causa la mancanza dello sporto di gronda e la presenza della canna fumaria, risulta eroso, distaccato e con numerose mancanze che mettono in luce la muratura sottostante.

Indicazioni specifiche: Fenomeni di corrosione interessano gli elementi in ferro quali grate, inferriate e la ferramenta.

Gli impianti sono in buone condizioni. Si segnala che i pluviali di scarico riversano l'acqua meteorica direttamente alla base della muratura aggravando i fenomeni di umidità di risalita.
