Case Coloniche Ovest della Cascina Zunico

Carpiano (MI)

Codice scheda: 1c040-00003

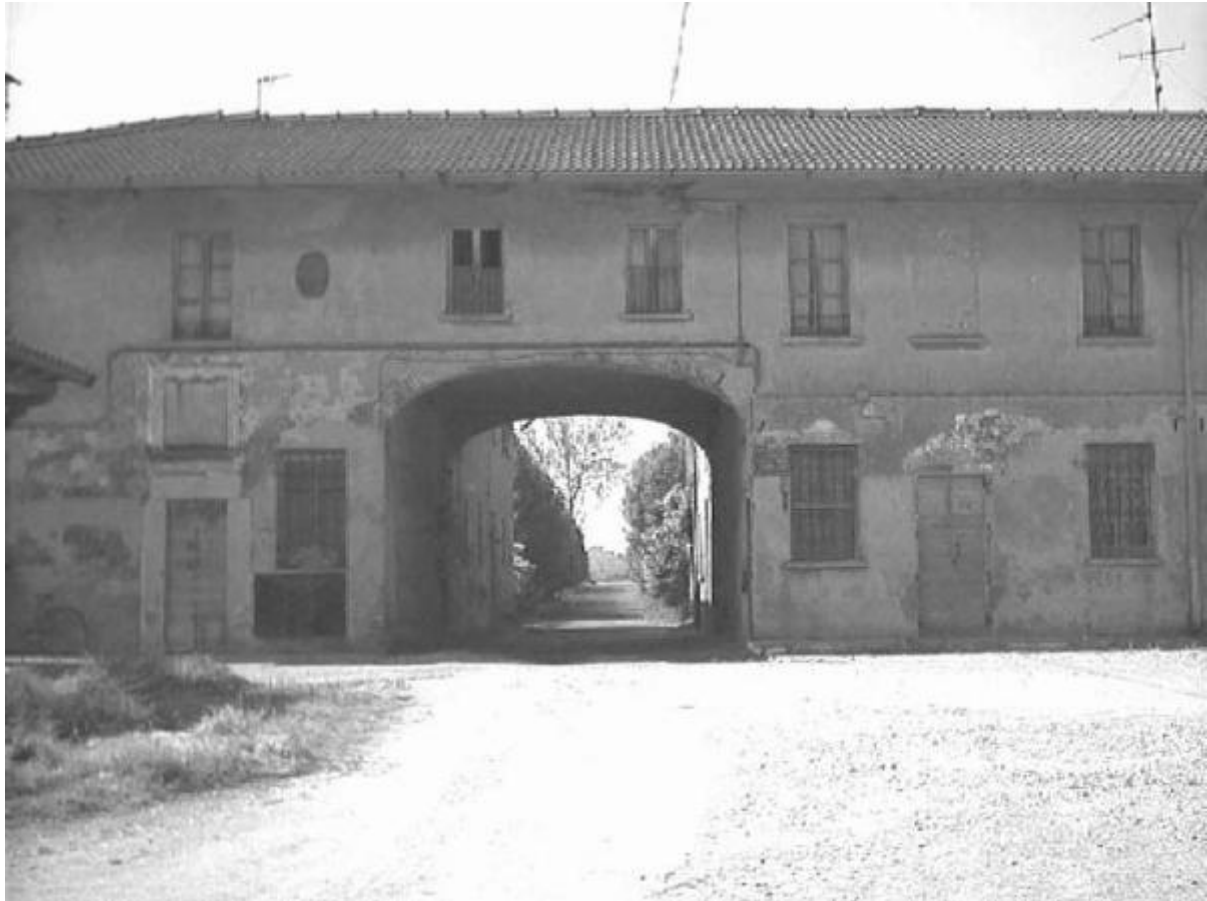
Note: Vista dalla corte dell'androne d'ingresso (2004)
