# Casa padronale della Cascina Grande

Cerro al Lambro (MI)

Codice scheda: 1c040-00012

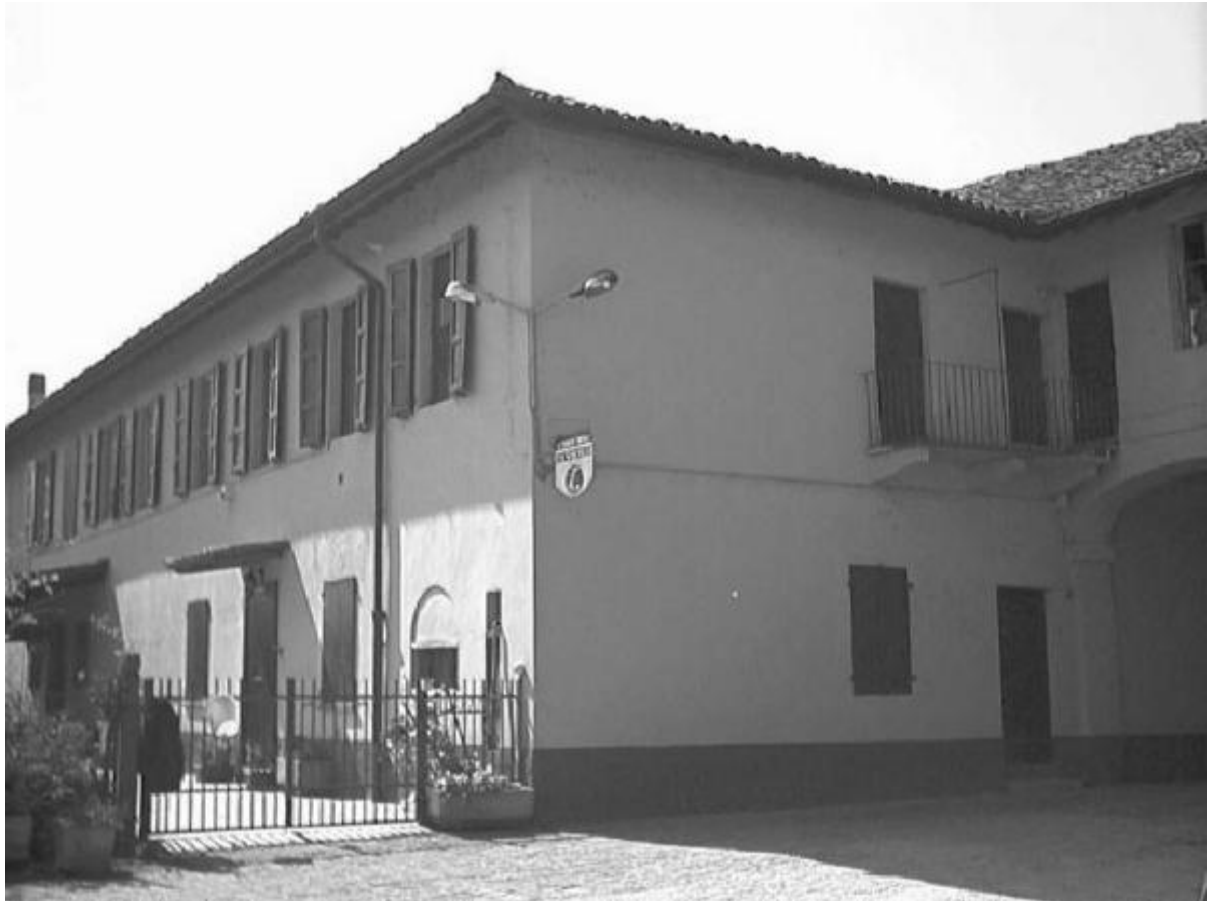
Note: Vista dalla corte (2004)
