Stallone della Cascina Grande

Cerro al Lambro (MI)

Denominazione: Stallone della Cascina Grande

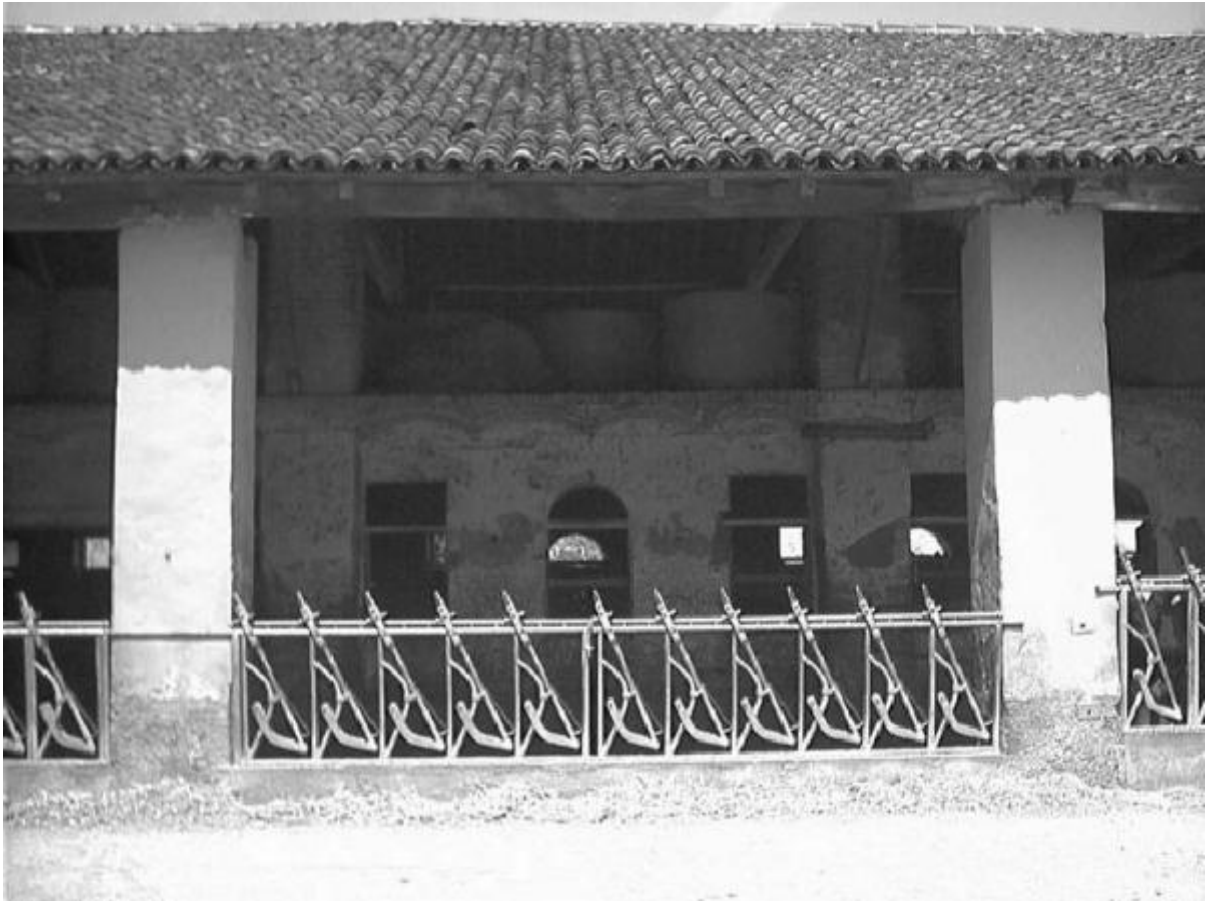
Codice identificativo: MICCG13F01

Note: Prospetto Sud, particolare di una campata (2004)
