Cascinale con stallone e portici della Cascina Prato Ronco

Morimondo (MI)

Codice scheda: 1c050-00018

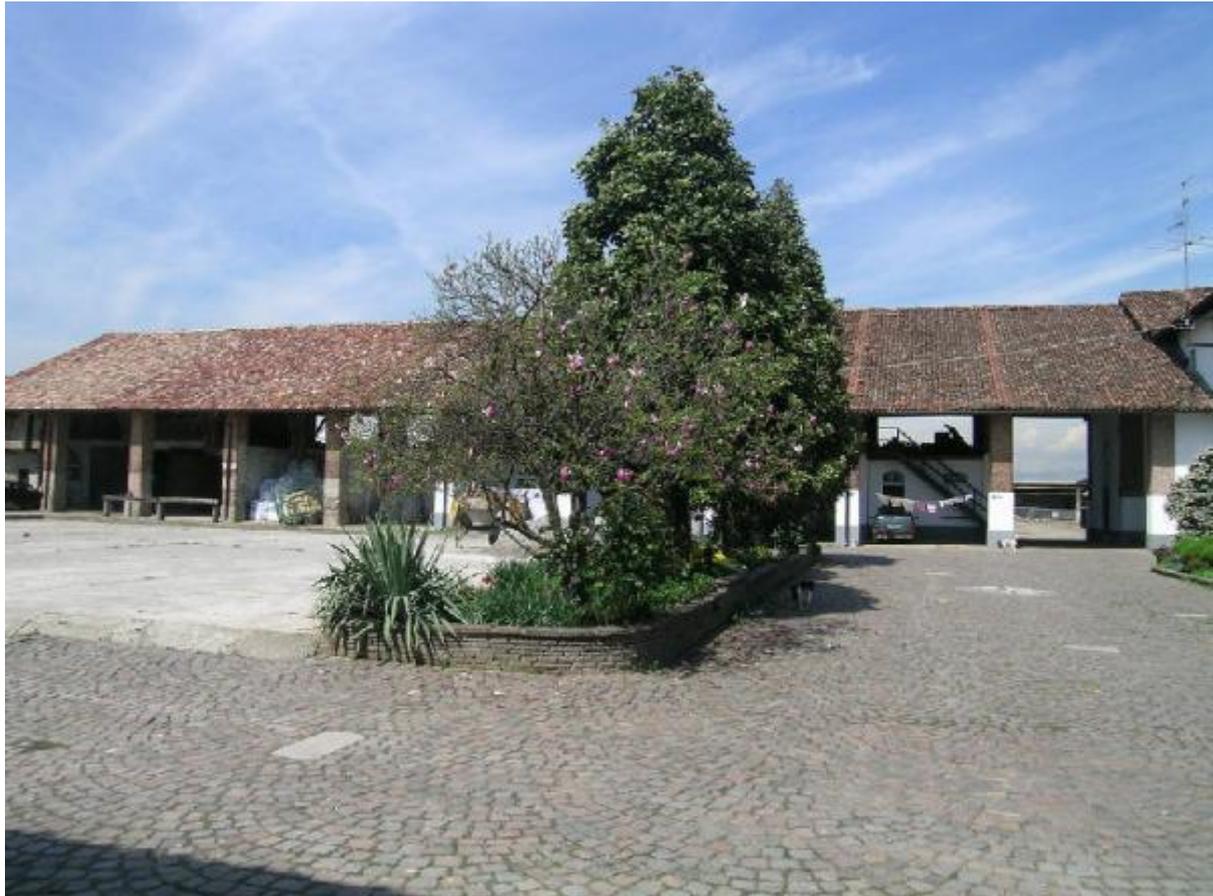
Non si rilevano problemi di tipo strutturale. Il rivestimento è in uno stato di conservazione pessimo: compaiono fenomeni

di degrado come presenza di vegetazione, dilavamento, rigonfiamenti, distacchi e mancanze. Nei punti dove la muratura è a vista i mattoni sono soggetti a polverizzazione e si ha disgregazione della malta di allettamento.

Indicazioni specifiche: All'interno compaiono fenomeni di degrado dovuti alla presenza di umidità.

Indicazioni specifiche: Il battuto di cemento presenta abbondante deposito superficiale, macchie e disgregazione.
