Cappella di S. Martino

Darfo Boario Terme (BS)

Denominazione: Cappella di S. Martino

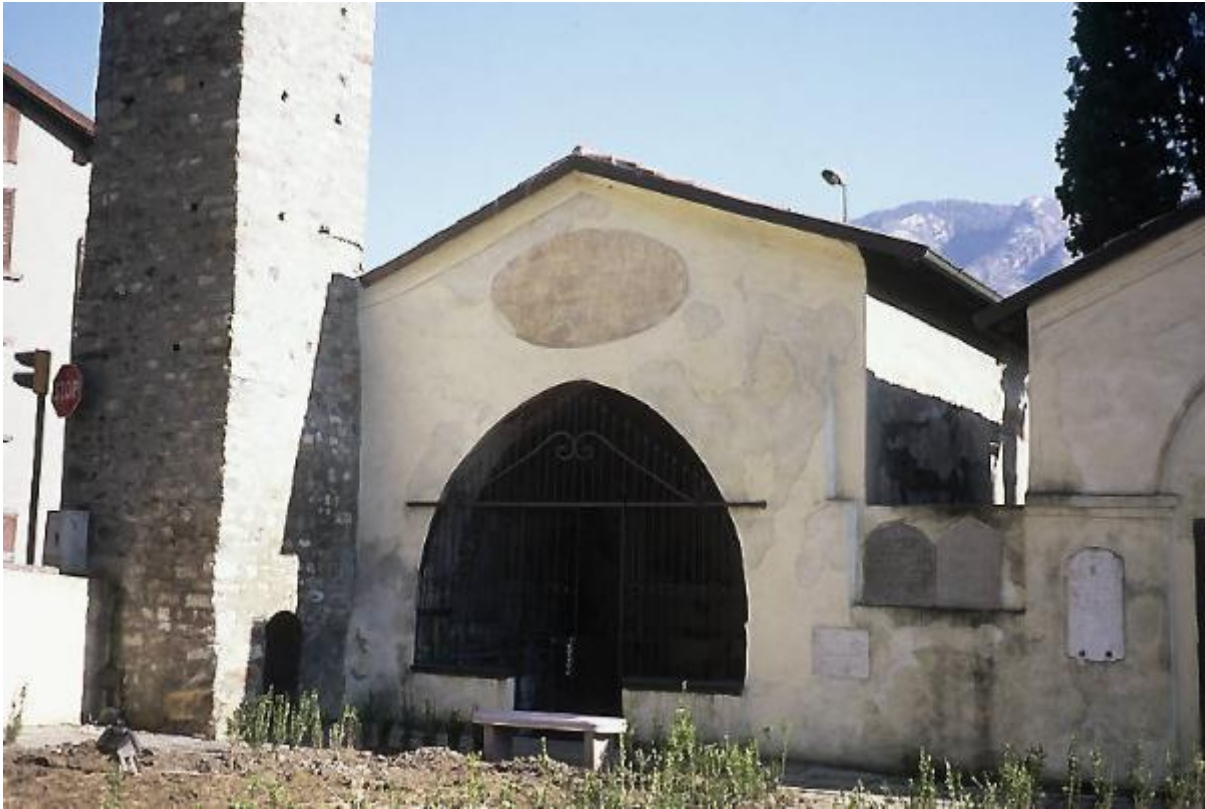
Nella cappella si nota la presenza di fessurazioni, elementi asportati per mettere in luce gli affreschi, gravi lacune d'intonaco e umidità di risalita che sicuramente aggrava la situazione conservativa. Quel che resta degli affreschi quattrocenteschi è stato restaurato. La cappella è lasciata in abbandono.

Nelle pareti laterali esterne è molto evidente il degrado dovuto all'umidità di risalita con efflorescenze, alterazioni cromatiche, microfessurazioni, microflora e distacchi d'intonaco, aggravano la situazione incrostazioni e depositi superficiali. Nel cunicolo tra le 2 cappelle il fenomeno è degenerato in consistenti distacchi d'intonaco. Meno grave la situazione della parete a est, sulla strada.

La copertura ha un manto con coppi nuovi e recuperati, alcune tegole soggette a rottura e molte ad attacchi biologici (micro e macroflora) e incrostazioni.
