Chiesa della Natività di Maria Vergine

Darfo Boario Terme (BS)

Denominazione: Chiesa della Natività di Maria Vergine

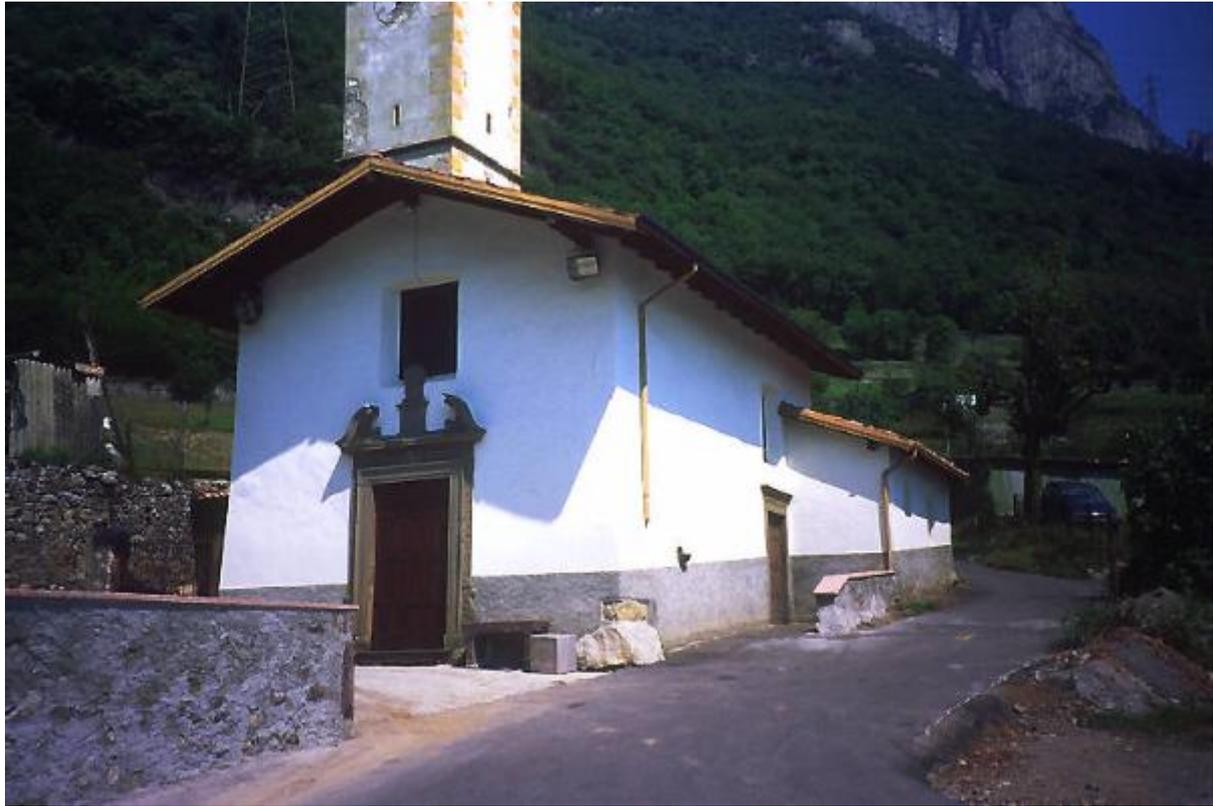
La facciata, il lato sud-est e l'interno si presentano in buono stato di conservazione, salvo alcuni lievi e circoscritti problemi. Segni di umidità di risalita e di conseguente disgregazione materiale sono presenti nelle murature soprattutto all'interno. La struttura di copertura non evidenzia particolari problemi ma il relativo manto presenta in modo puntuale presenza di microflora e rotture.
