Casa del mulino

Pian Camuno (BS)

Denominazione: Casa del mulino

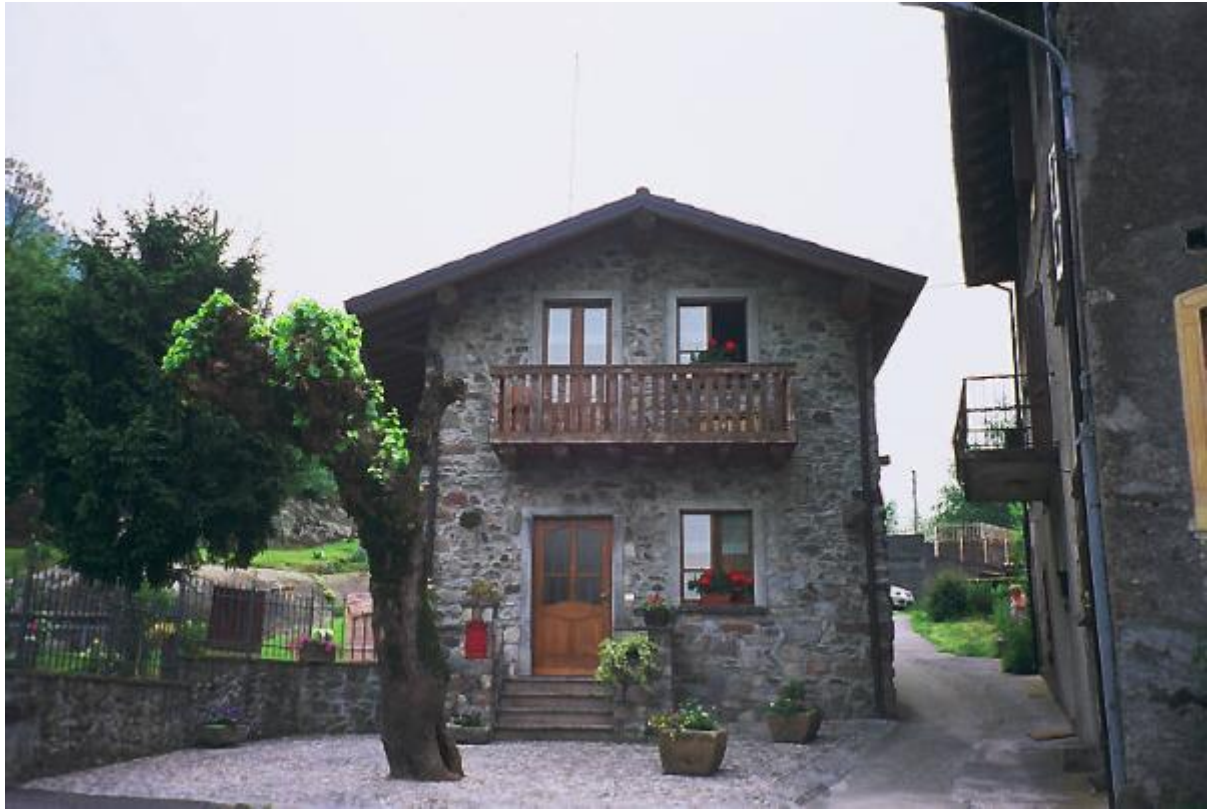
Il complesso restaurato negli anni novanta si trova in buone condizioni di conservazione sia dal punto di vista strutturale che di conservazione del materiale. Purtroppo il recupero del fabbricato ha snaturato pesantemente l'originale, modificando i livelli dei piani, creando una scaletta d'ingresso in pietra e alterando completamente gli interni. Il bene adibito ad abitazione è dotato di impianti.
