# Cappella di S. Eurosia

Ossimo (BS)

Codice scheda: 1r080-00059

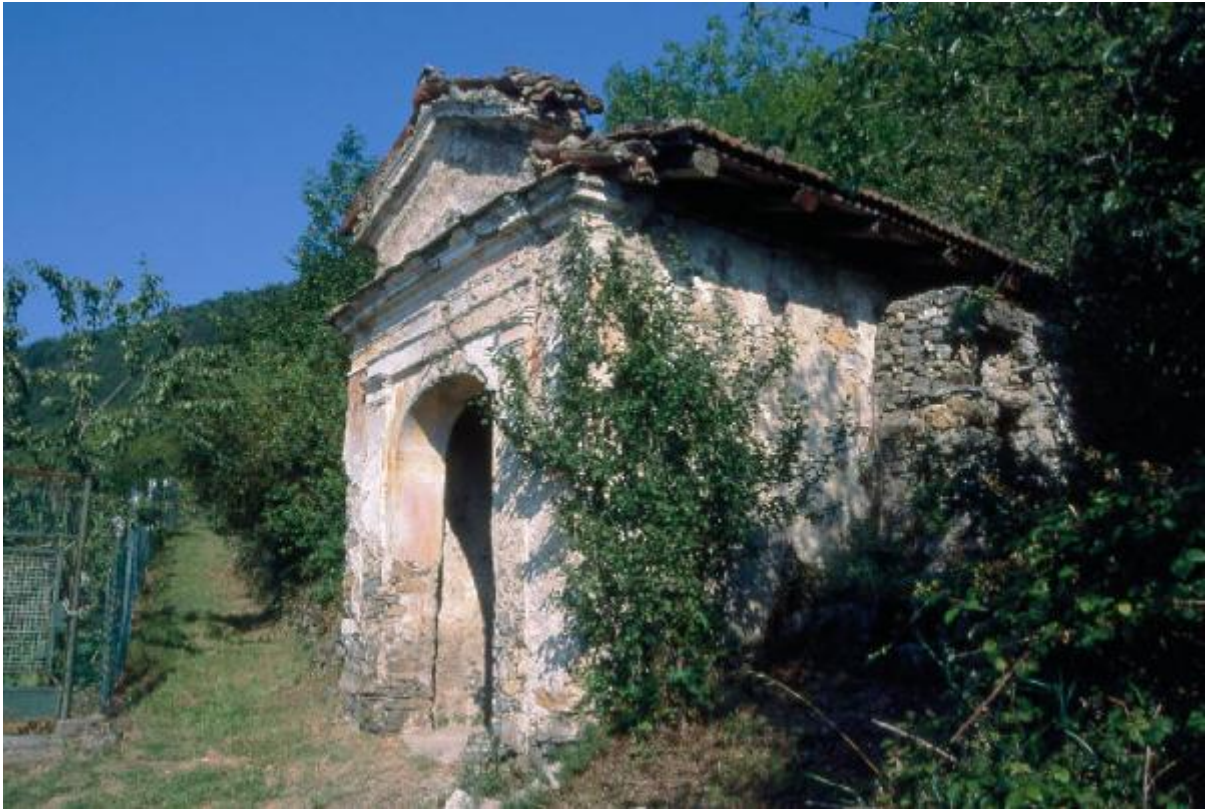
La cappella appare in stato di completo abbandono. Vistose fessurazioni ad andamento verticale si trovano in

corrispondenza degli archi che introducono nella navatella e nel presbiterio.

La cappella appare in stato di completo abbandono. Vistose fessurazioni in corrispondenza degli archi e della volta della navatella.

La struttura portante appare in discreto stato. Meno bene il manto di copertura. Le gronde sono mal messe ed in cattivo stato.

Pessimo stato. Problemi soprattutto per gli intonaci esterni che presentano fenomeni di disgregazione materiale (polverizzazione e disgregazione di leganti e materiale costituente, erosione, distacchi). Anche gli intonaci interni comunque non sono ben messi.

Pessimo stato di conservazione sia per le decorazioni esterne (affreschi, cornici, lesene e capitelli) che per quelle interne (affreschi): diffusi fenomeni di fessurazione, esfoliazione, disgregazione e polverizzazione. Alcune parti quasi del tutto mancanti.
