Fucina (ex) Franzoni

Bienno (BS)

Tipologia: fucina

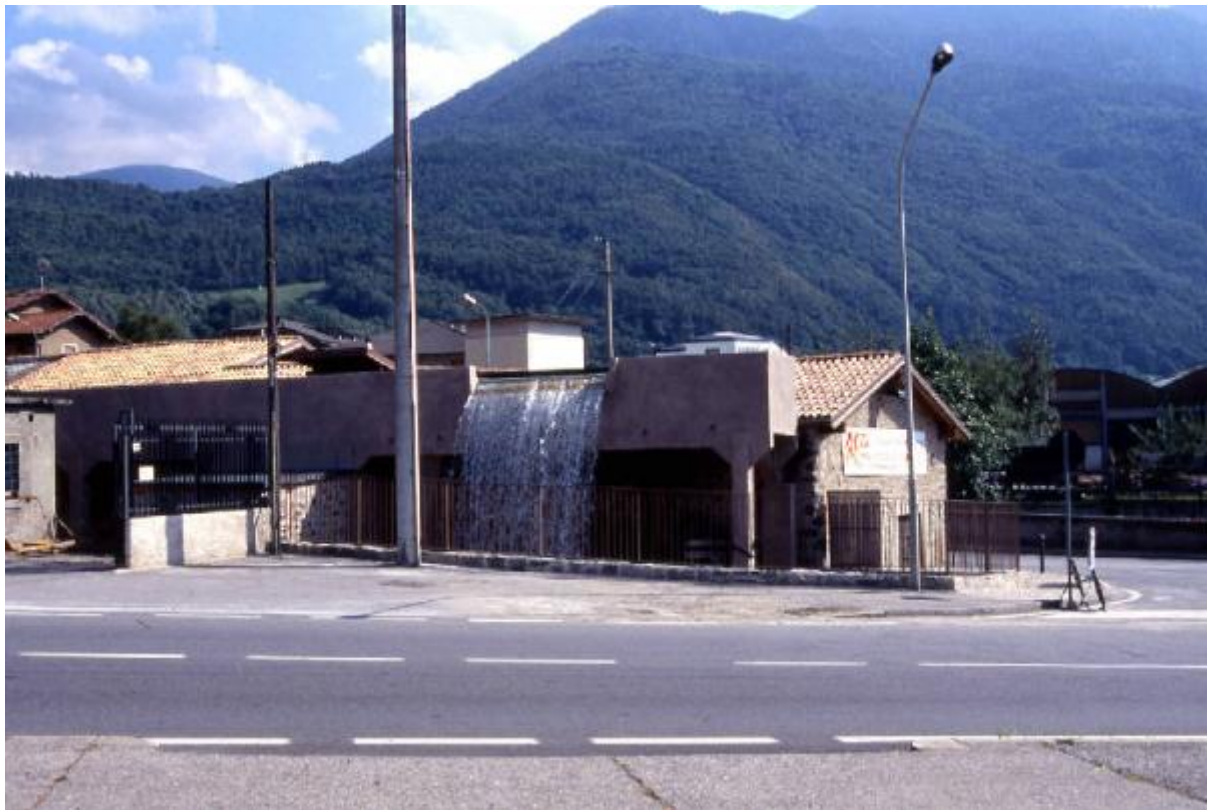
Dopo gli ultimi lavori di restauro le strutture verticali si trovano in buono stato. C'è una grossa infiltrazione d'acqua nel locale nicchia che si trova addossato alla parete nord dell'edificio probabilmente dovuta a qualche perdita del canale aereo dell'acqua soprastante.

Al momento del sopralluogo erano ancora in corso i lavori per la sistemazione dei bagni posti ad est della fucina e quindi non erano presenti i rivestimenti del disimpegno. Le fughe della muratura in pietra sono state consolidate o rifatte in malta di calce e quindi non presentano segni di degrado dovuti alla fuliggine prodotta dai forni durante gli anni di attività.
