Ponte di S. Rocco (ruderi)

Capo di Ponte (BS)

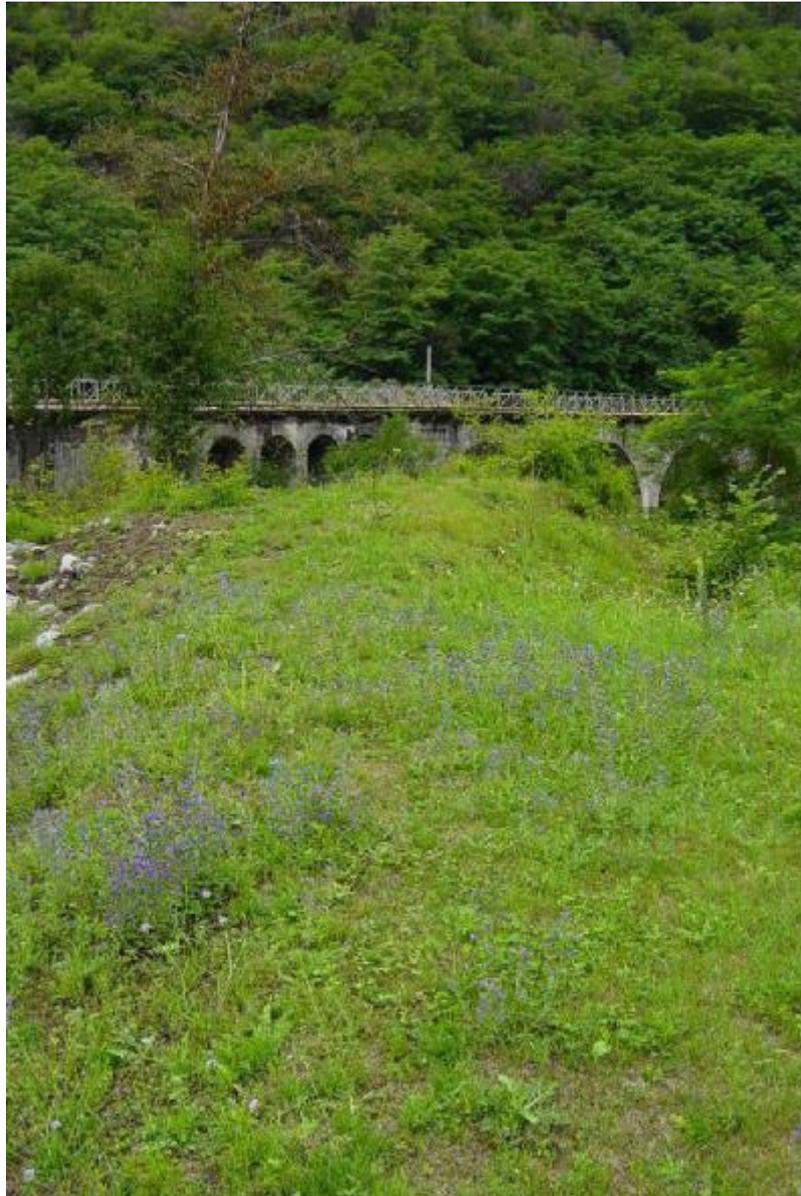
Si tratta dei resti dell'antico ponte di S. Rocco andato distrutto durante l'alluvione del 1960. Del manufatto non rimane altro che il pilone sulla sinistra idrografica del fiume Oglio.

Indicazioni specifiche: Dell'antico ponte rimane solo il pilone della sinistra idrografica del fiume Oglio.

Indicazioni specifiche: Non esiste più l'arcata del ponte.
