Casa rurale Loc. Ponticello

Berzo Demo (BS)

Denominazione: casa rurale Loc. Ponticello

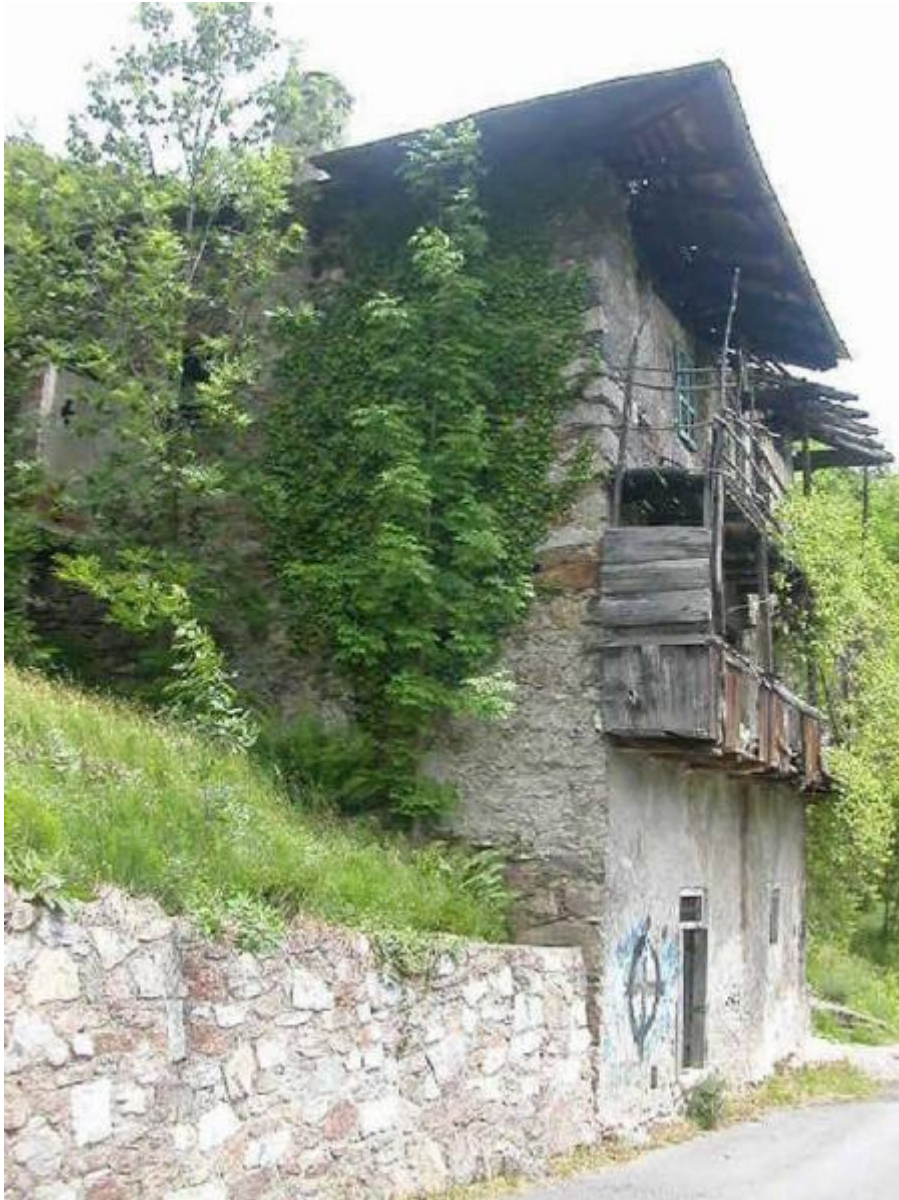
Sul prospetto principale presenta dei caratteristici balconi in legno, ormai semicrollati.
