# Alloggio capo di Isola

Cevo (BS)

Qualificazione: centrale idroelettrica

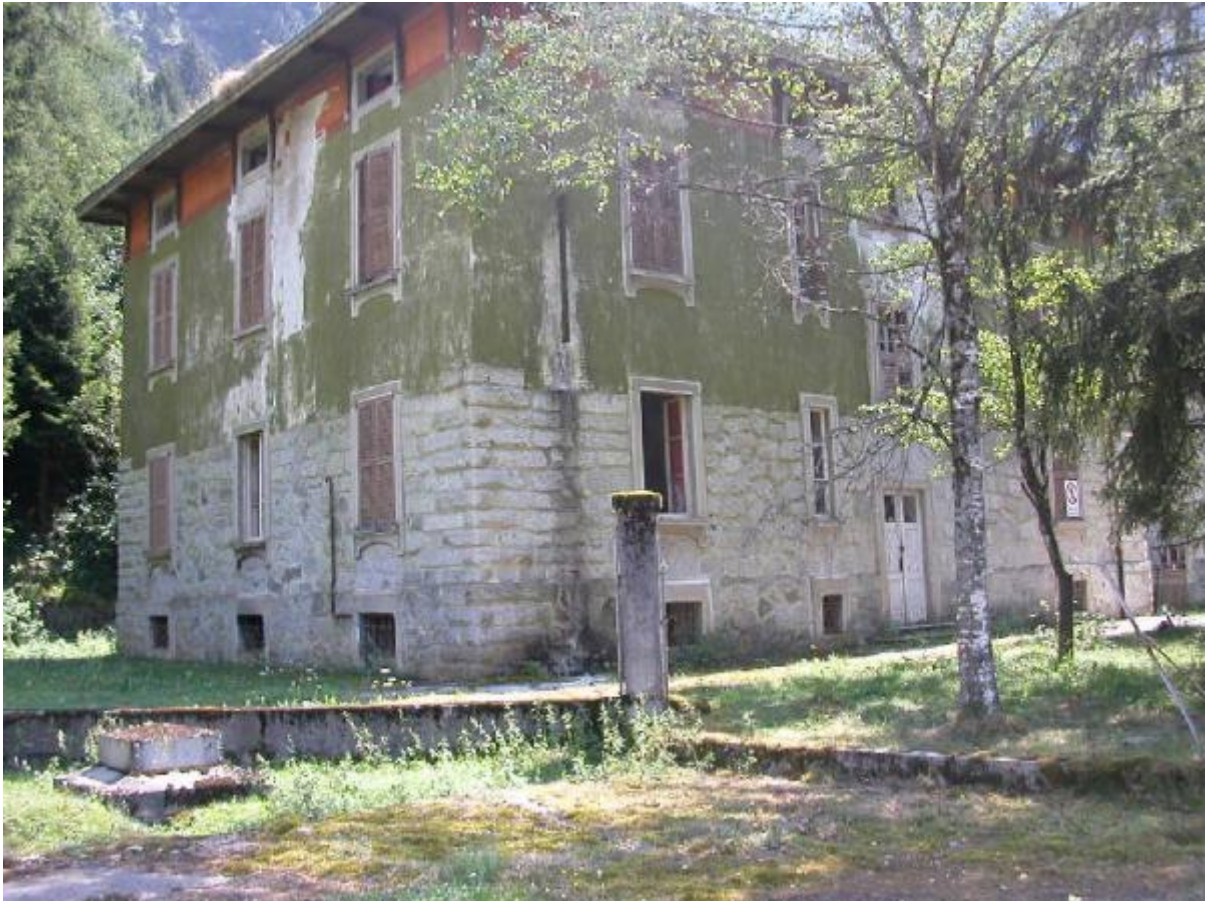
Indicazioni specifiche: L'alloggio del capo presenta crepe, colaticci, umidità.

Indicazioni specifiche: L'alloggio capo, danni di umidità, croste nere ed il soffitto del p. 1 è parzialmente crollato.

I rivestimenti esterni si presentano con croste nere, crepe, macchie di sporcizia, crescita di vegetazione, parti mancanti.
