Casa Canonica

Pian Camuno (BS)

Denominazione: Casa Canonica

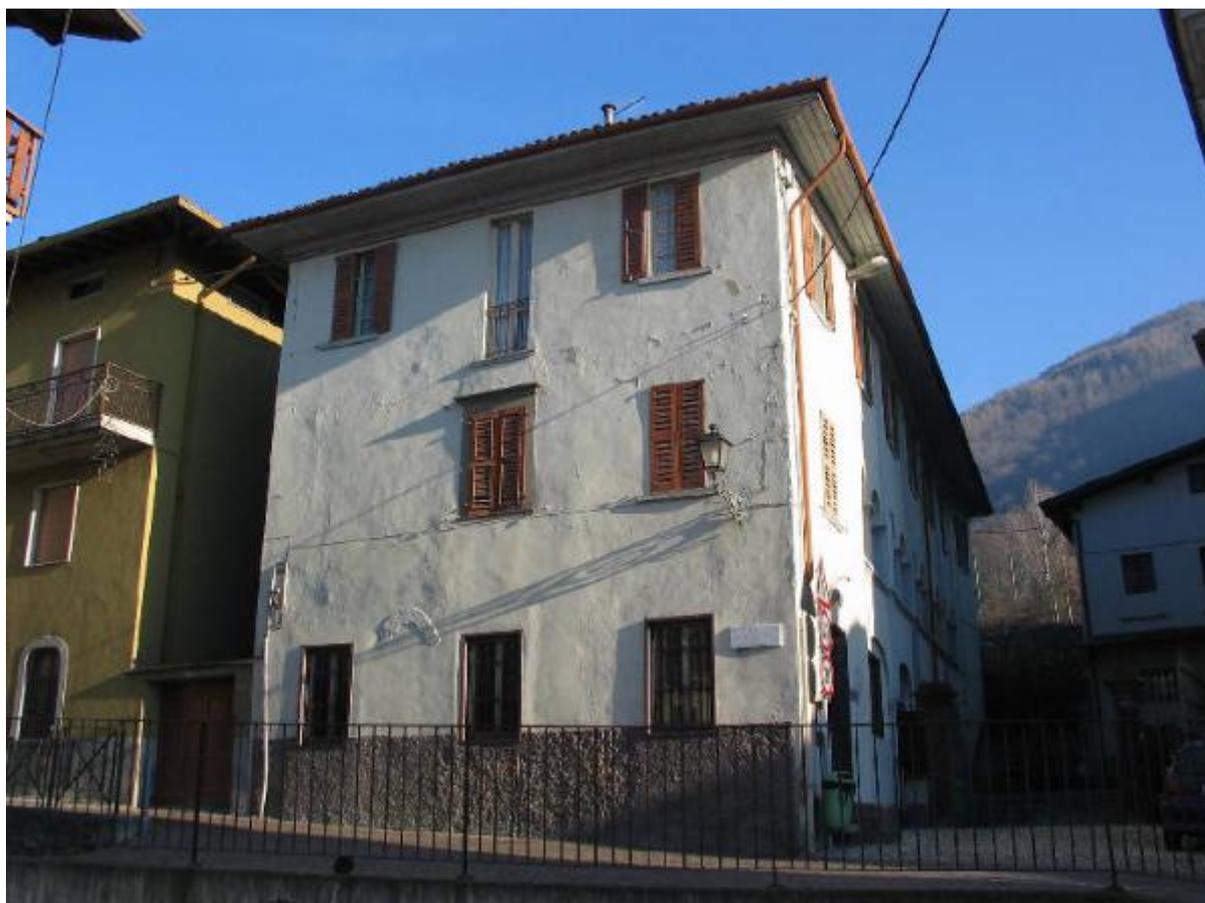
Note: Scorcio prospetto principale
