# Cappella delle Suore del Cimitero di Darfo

Darfo Boario Terme (BS)

Codice scheda: 1r130-00040

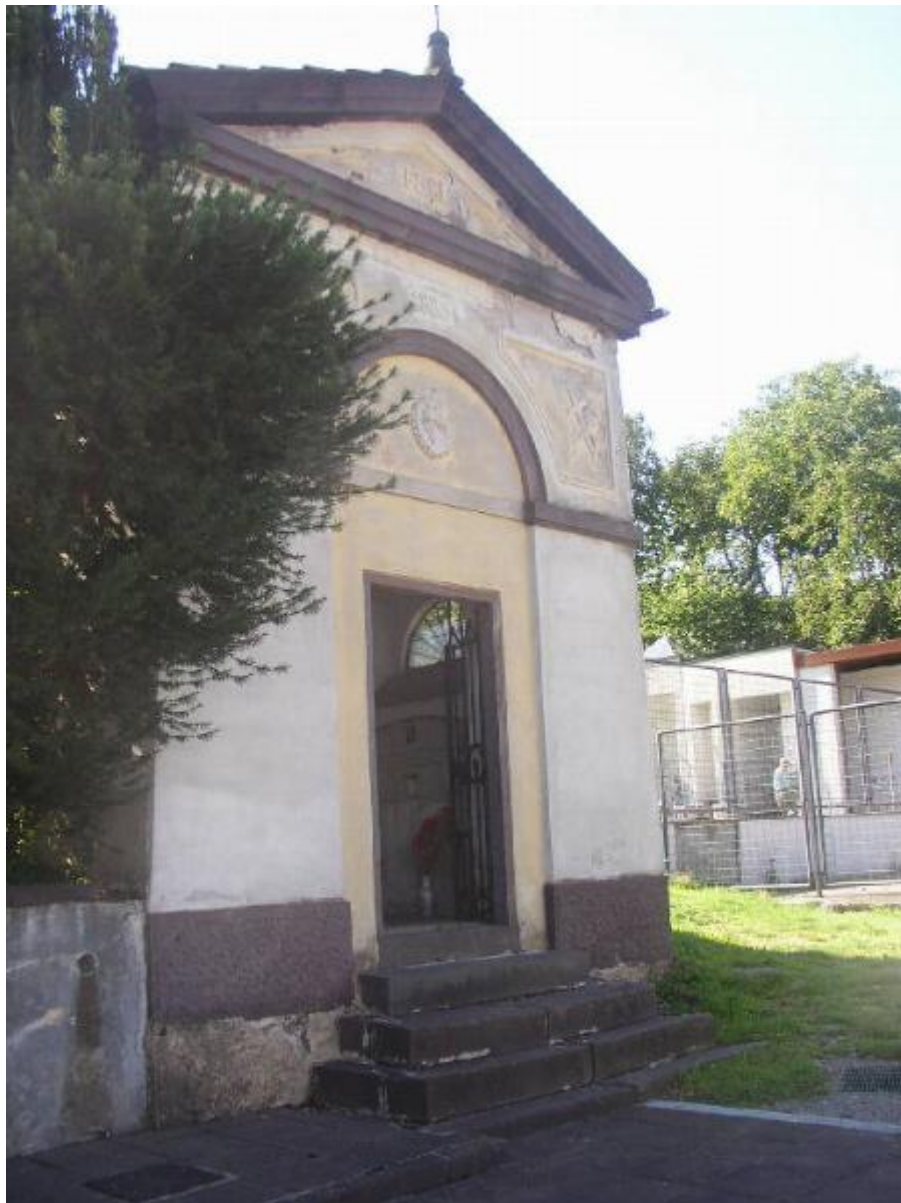
Note: vista frontale della cappella
