# Casa Fiorini

## Darfo Boario Terme (BS)

Codice scheda: 1r130-00061

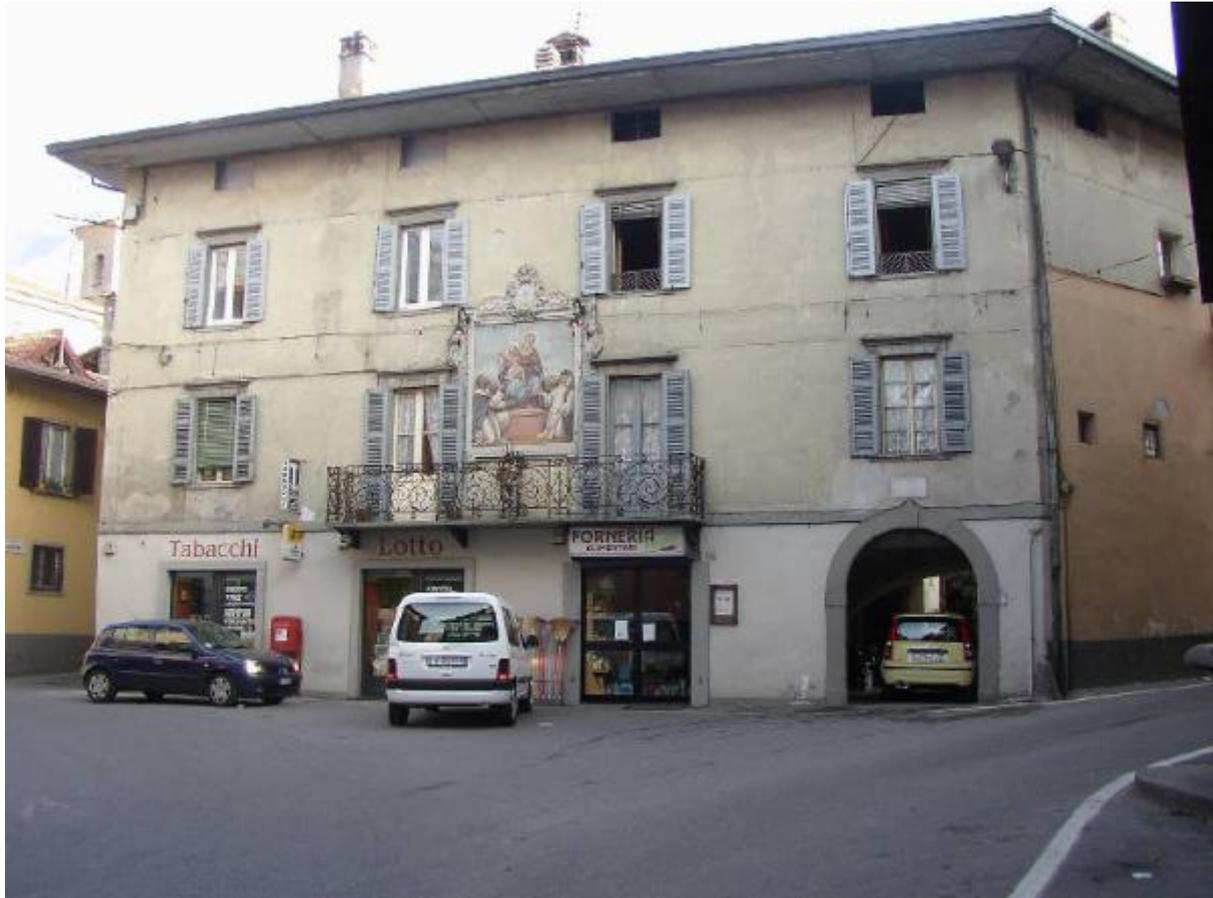
Note: prospetto principale su p.zza matteotti
