Casa Viola - complesso

Gianico (BS)

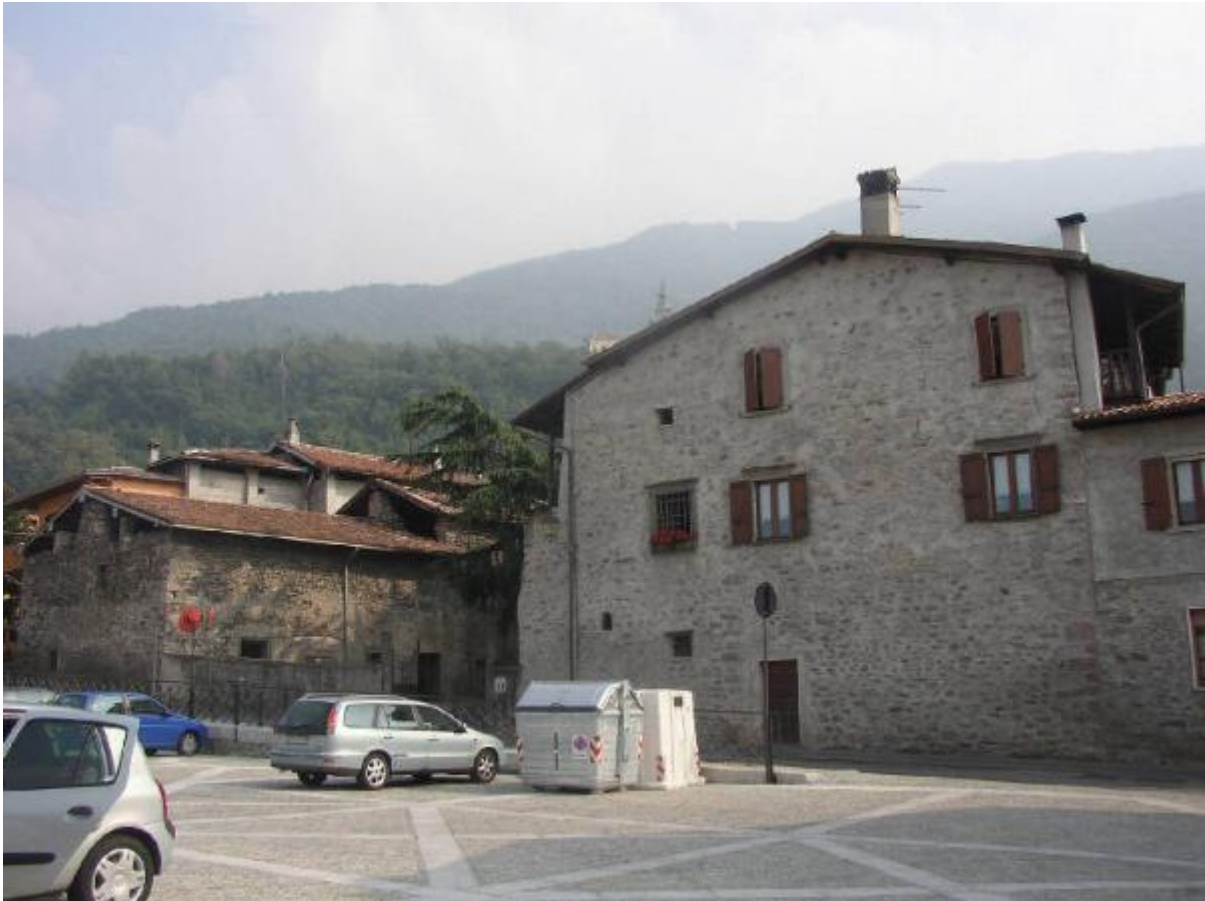
Note: prospetto principale su via cimavilla
