Chiesa di S. Margherita

Cividate al Piano (BG)

Codice scheda: BG120-00172

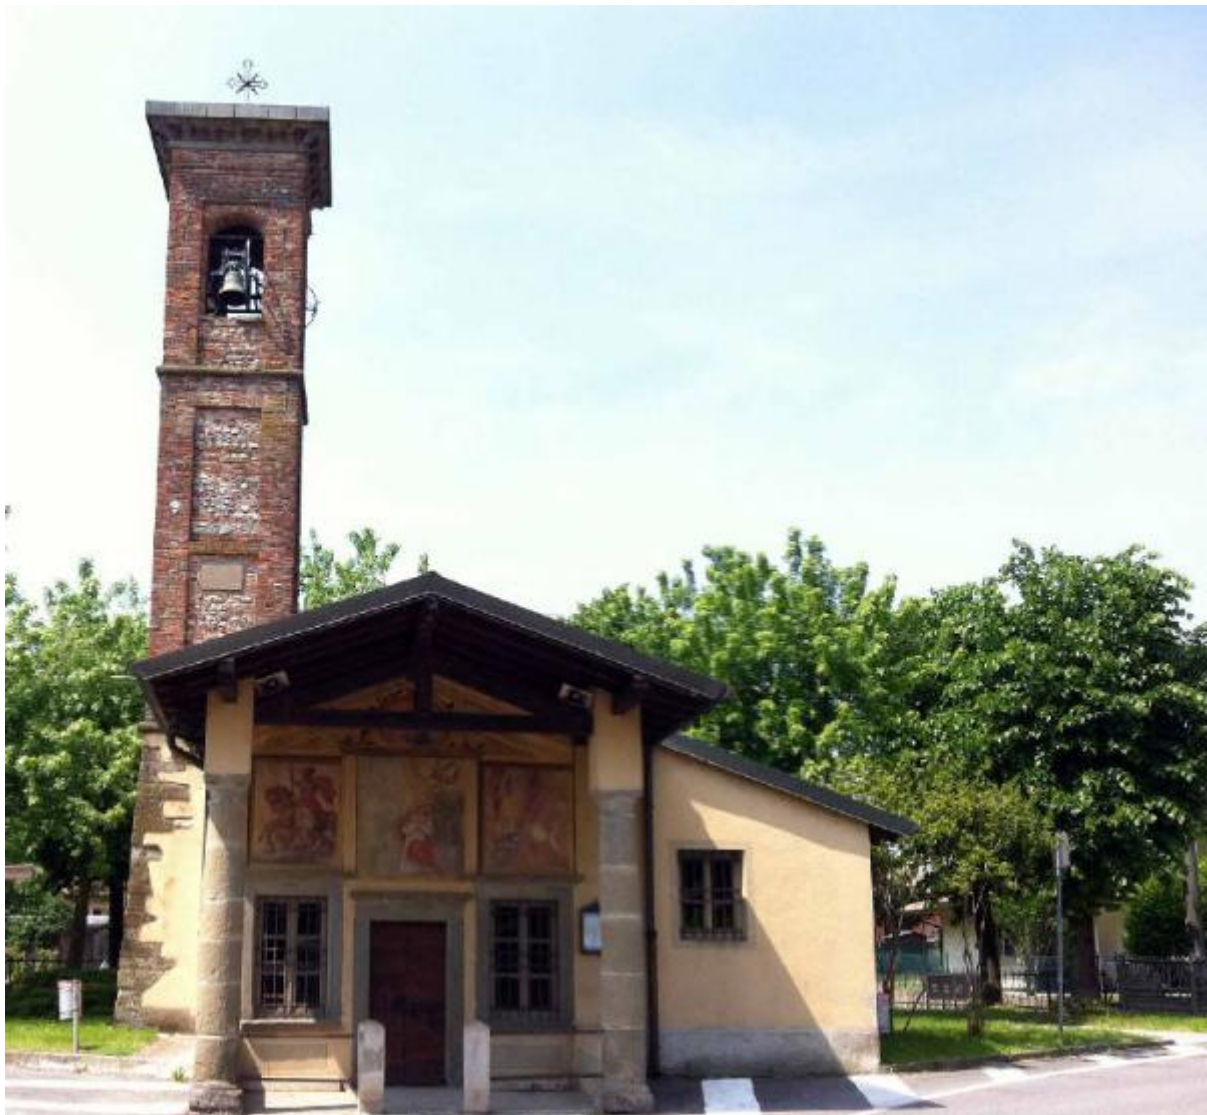
Note: vista d'insieme
