Palazzo Archetti

Tremosine (BS)

Codice scheda: BS320-00041

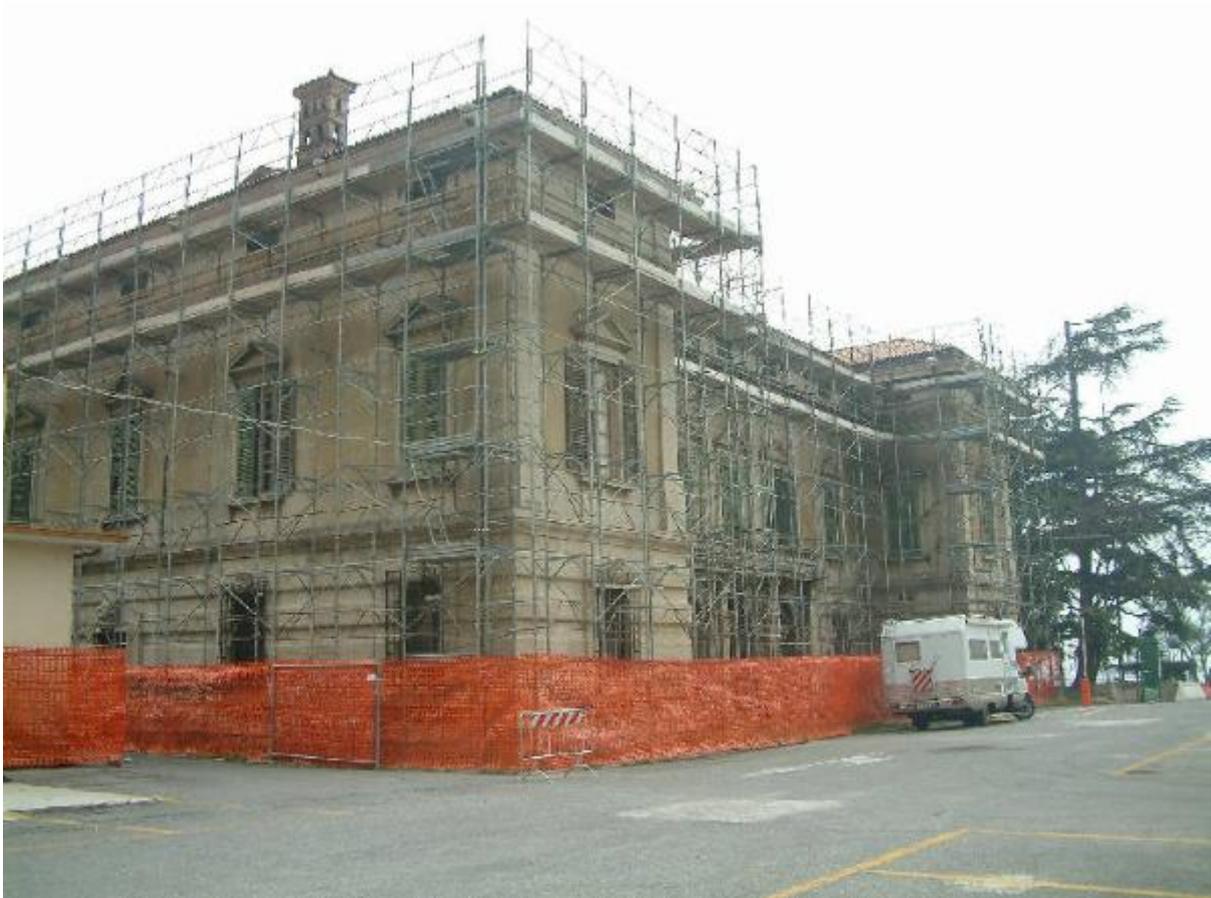
tutto il bene, come si evince anche dalle foto, risulta in un totale stato di degrado ed abbandono, determinato probabilmente da una mancanza di manutenzione. Dal sopralluogo effettuato risulta un cantiere aperto atto a risanare il palazzo.
