Oratorio di S. Francesco d'Assisi

Maleo (LO)

Codice scheda: LO200-00019

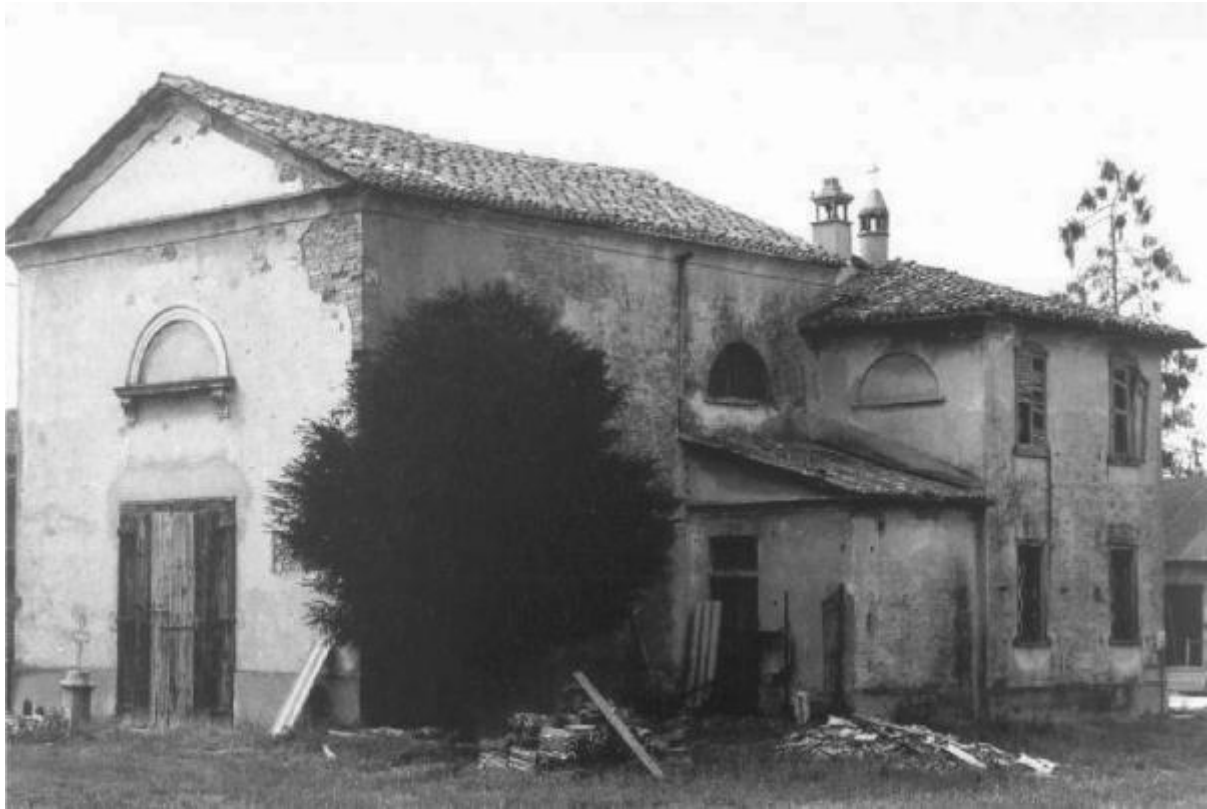
L'oratorio sorge isolato dalle altre fabbriche della cascina. Presenta una forma semplice, allungata coperto da due falde di tetto. La facciata ha una porta sormontata da un motivo decorativo a semicerchio; sul fianco destro sorge la piccola sacrestia. L'interno, ad aula, con copertura piana, in legno, presenta ancora decorazioni murali e la balaustra pur se frammentaria. Il pavimento, in cotto, è molto danneggiato.

Stato di conservazione: pessimo
