Mulino della Muzza

Castiglione d'Adda (LO)

Denominazione: Mulino della Muzza

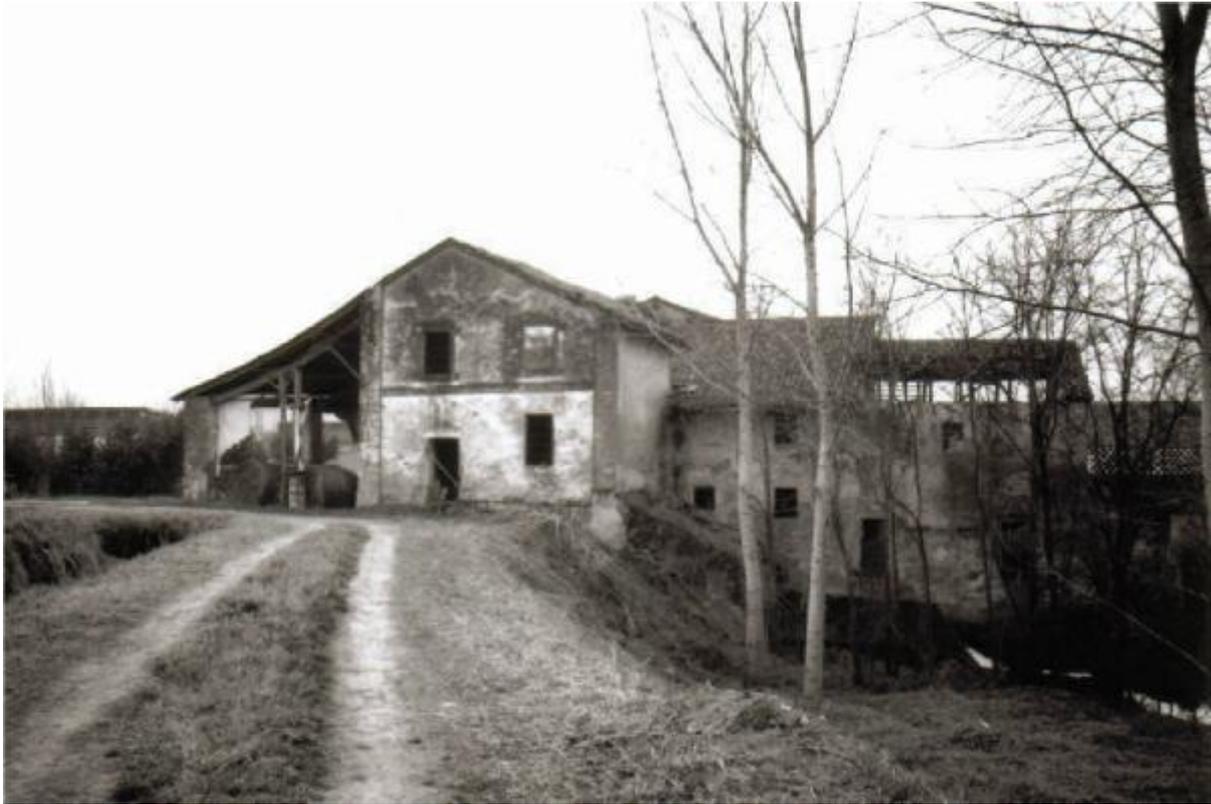
Il mulino, in stato di abbandono, presenta grossi problemi di manutenzione legati all'abbandono di cui i più evidenti sono il tetto pericolante, in parte già crollato.
