Casa Via Cavour 18

Castiglione d'Adda (LO)

Codice scheda: LO250-00033

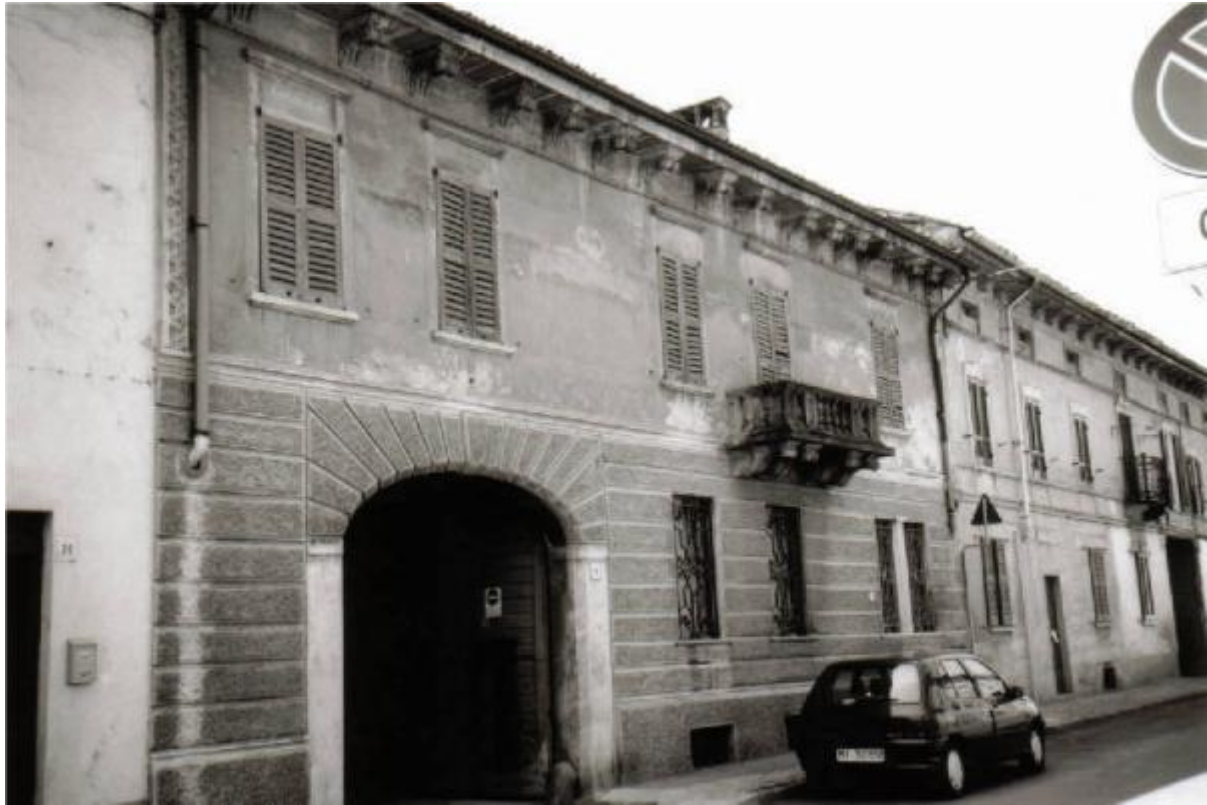
L'edificio presenta segni di distacco di intonaco in alcune parti sia sulla facciata in strada che nella corte; i decori di facciata stanno scomparendo. Evidenti alcuni segni di dilavamento in facciata dovuti a probabili problemi delle gronde. All'interno della corte è più evidente una certa mancanza di manutenzione che si presenta con distacchi di intonaco che hanno messo in luce i mattoni sottostanti.
