# Stabilimento Peveralli

Casalpusterlengo (LO)

Codice scheda: LO350-00011

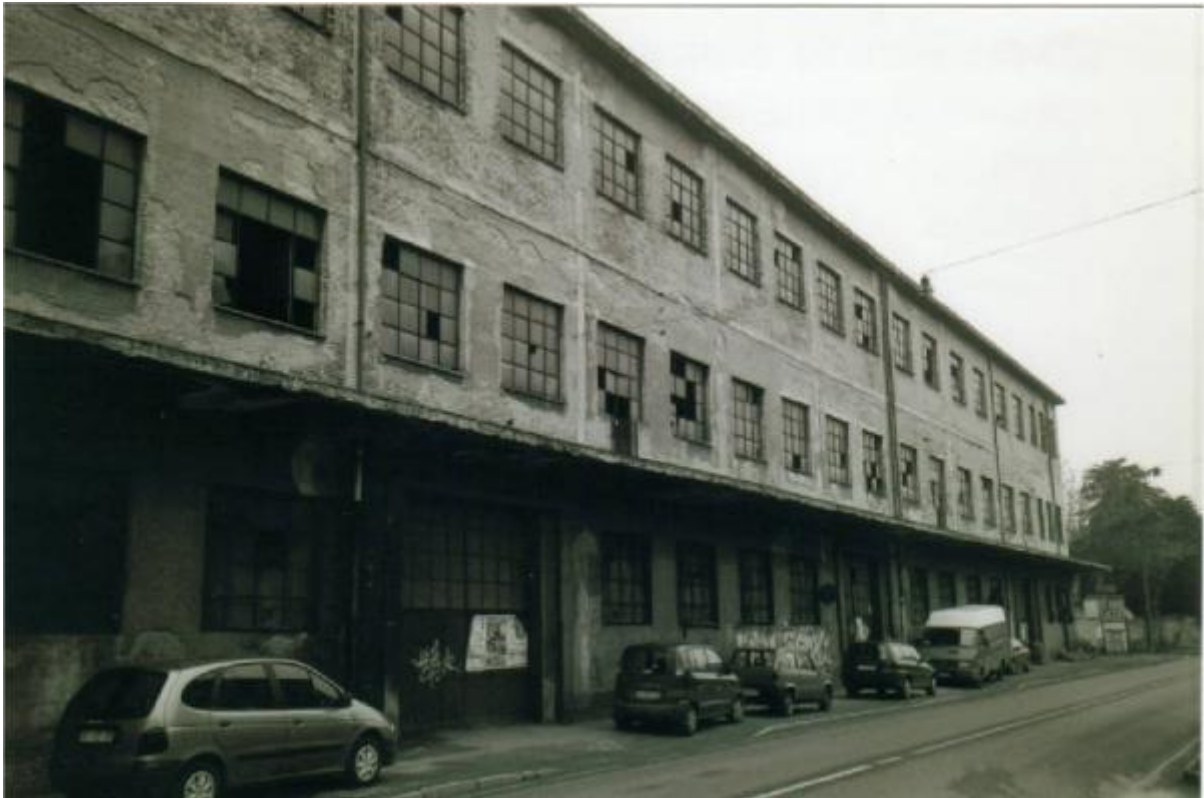
Stato di conservazione: cattivo

Lo stabile versa attualmente in un discreto stato di abbandono e degrado. La muratura è ormai quasi ovunque priva di intonaco e, in numerose zone, i mattoni appaiono disgregati e fortemente erosi. Nel prospetto principale, mancano, e sono ben visibili i segni, i pluviali originariamente inseriti in modo regolare lungo tutta la facciata.

Mancano alcuni dei vetri alle finestre e le inferriate sono in un avanzato stato di arruggimento.

La tettonia posta al piano terra sui prospetti principali pre
