# Casa Via Cavour 52

Casalpusterlengo (LO)

Codice scheda: LO350-00034

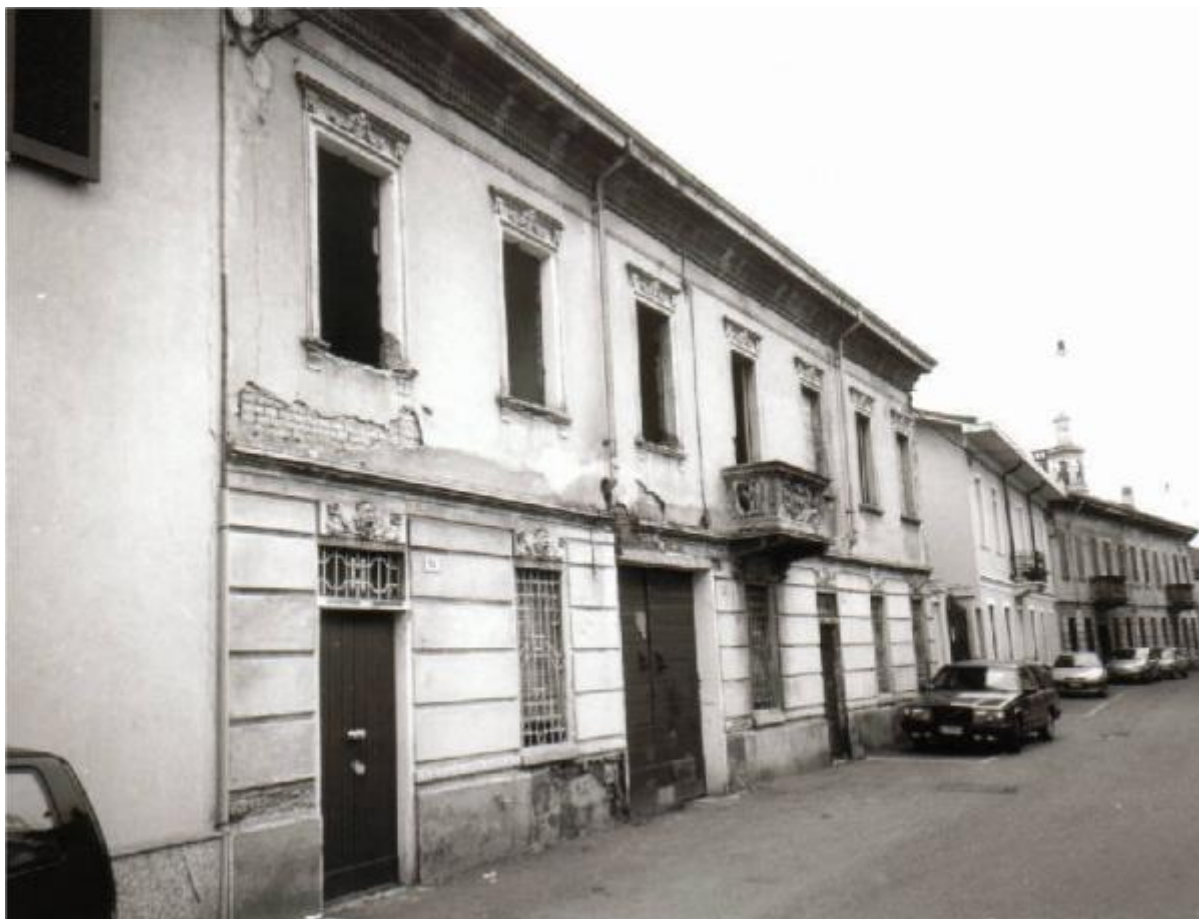
Stato di conservazione: mediocre

In facciata si notano soprattutto macchie di umidità con ampie zone di sbollatura dell'intonaco. In corrispondenza dell'innesto del pluviale nella muratura, rattoppi in cemento testimoniano presenza di perdite d'acqua. Le inferriate delle finestre sono piuttosto arrugginite e le persiane in legno sono in un cattivo stato di conservazione
