Mulino di Mulazzana (II)

Codogno (LO)

Codice scheda: LO370-00092

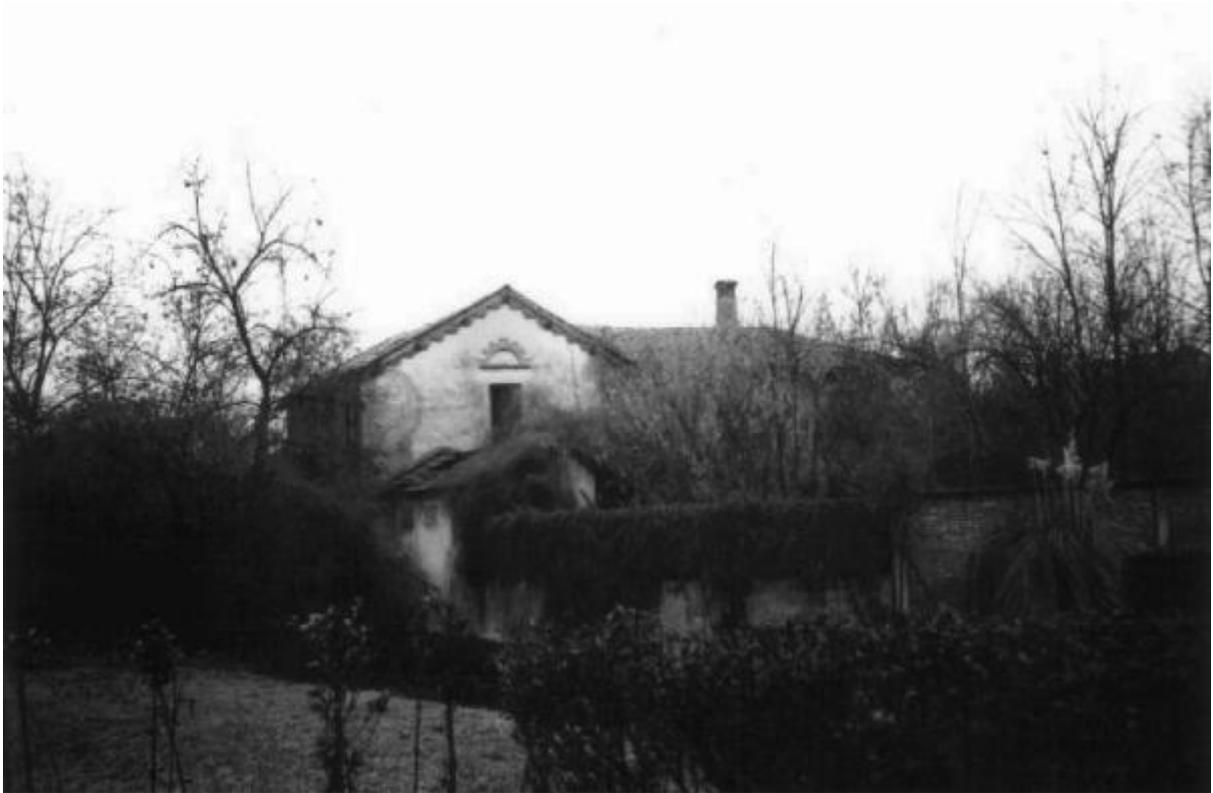
Stato di conservazione: danno grave
