Cascina Via Pozzolo 16

Codogno (LO)

Denominazione: Cascina Via Pozzolo 16

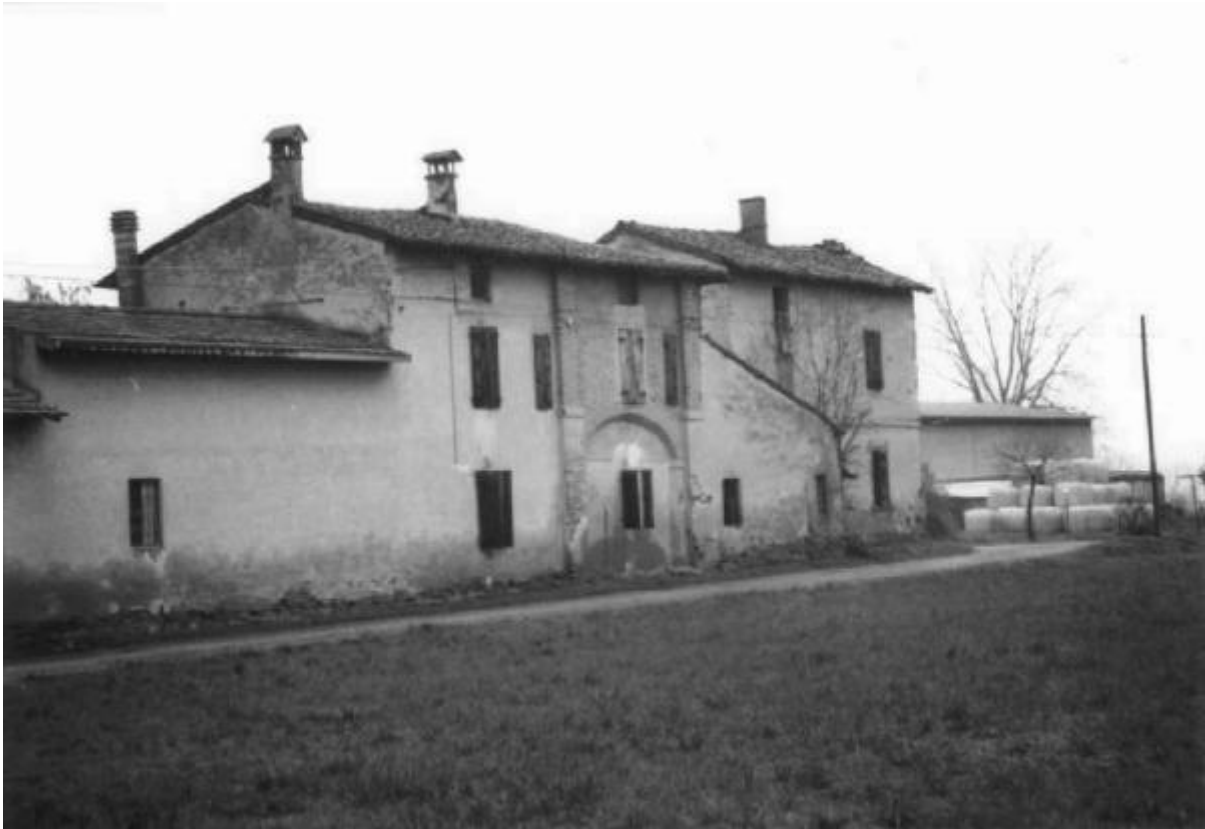
Le abitazioni non sono utilizzate, le parti agricole sono sottoutilizzate e prive di manutenzione, i tetti mostrano segni di cedimento; le murature presentano evidenti segni di degrado da umidità di risalita fino ad un'altezza media di circa 1 metro.
