# Casa Peratoner

Lodi (LO)

Codice scheda: LO460-00004

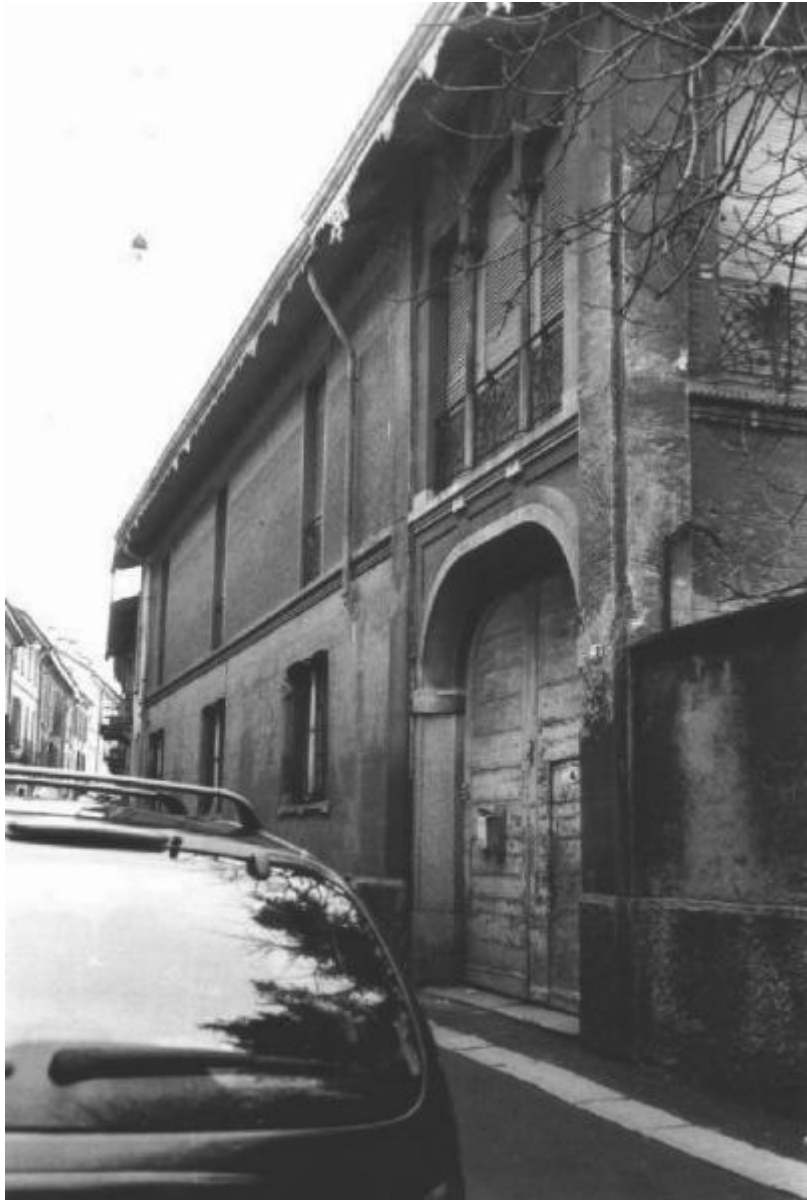
La decorazione dipinta del sottogronda è molto rovinata, in alcuni tratti del tutto persa, specialmente sopra la trifora, dove sono presenti chiari segni di colatura del colore e addirittura di bruciatura. Le colonnine in ferro sono ossidate. Il rivestimento delle pareti in pietra e in cotto è in parte scrostato. Generale stato di incuria ed abbandono.
