Casa Peratoner

Lodi (LO)

Codice scheda: LO460-00004

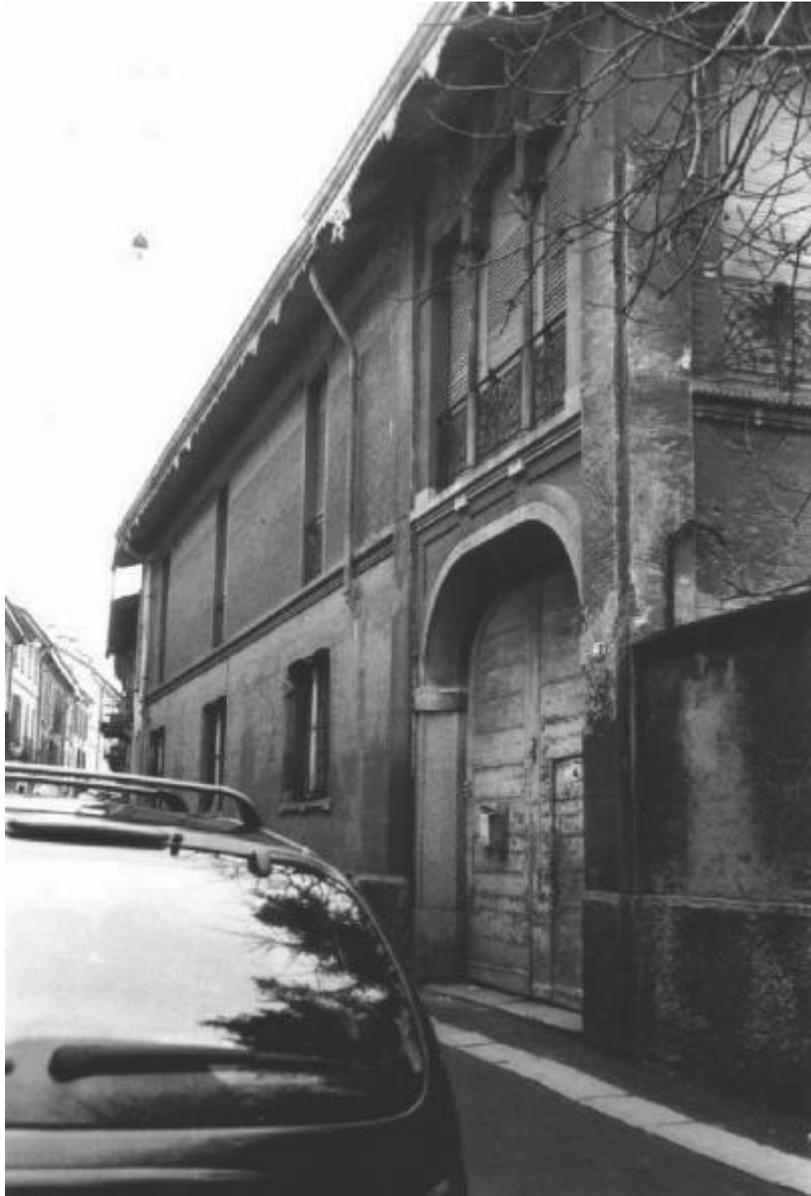
Stato di conservazione: cattivo

La decorazione dipinta del sottogronda è molto rovinata, in alcuni tratti del tutto persa, specialmente sopra la trifora, dove sono presenti chiari segni di colatura del colore e addirittura di bruciatura. Le colonnine in ferro sono ossidate. Il rivestimento delle pareti in pietra e in cotto è in parte scrostato. Generale stato di incuria ed abbandono.
