Chiusa del Cavo Marocco Strada Provinciale 116

Casaletto Lodigiano (LO)

Codice scheda: LO500-00021

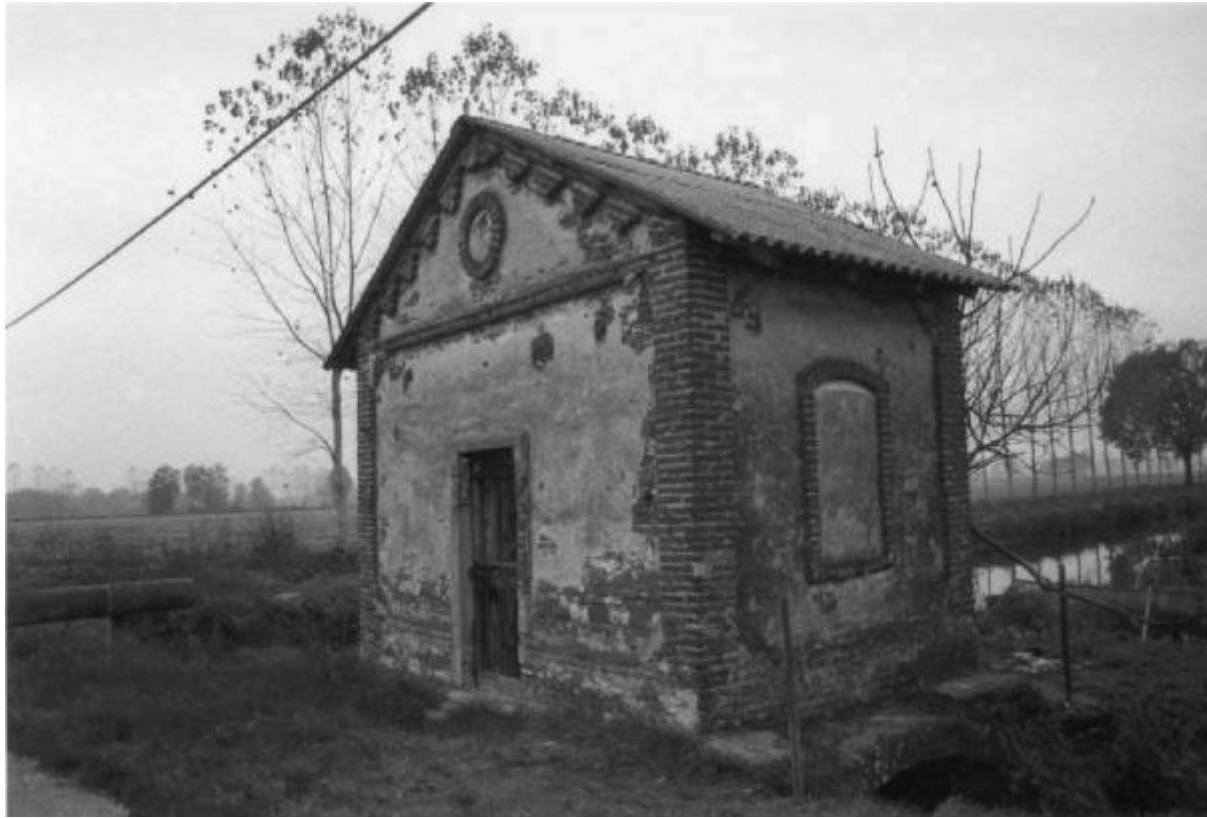
Stato di conservazione: cattivo

Le strutture verticali non presentano dissesti di carattere strutturale, ma lo stato di conservazione dei materiali non è affatto soddisfacente. La muratura è infatti interessata da umidità di risalita, i mattoni presentano fenomeni di disgregazione e di erosione, sono presenti rotture e distacchi dei singoli elementi e , soprattutto nella fascia bassa si osserva la presenza di efflorescenze saline. La consistenza delle malte è scarsissima , infatti si presentano di aspetto polverulento, l'adere
