Cascina Bella

Caselle Lurani (LO)

Codice scheda: LO510-00001

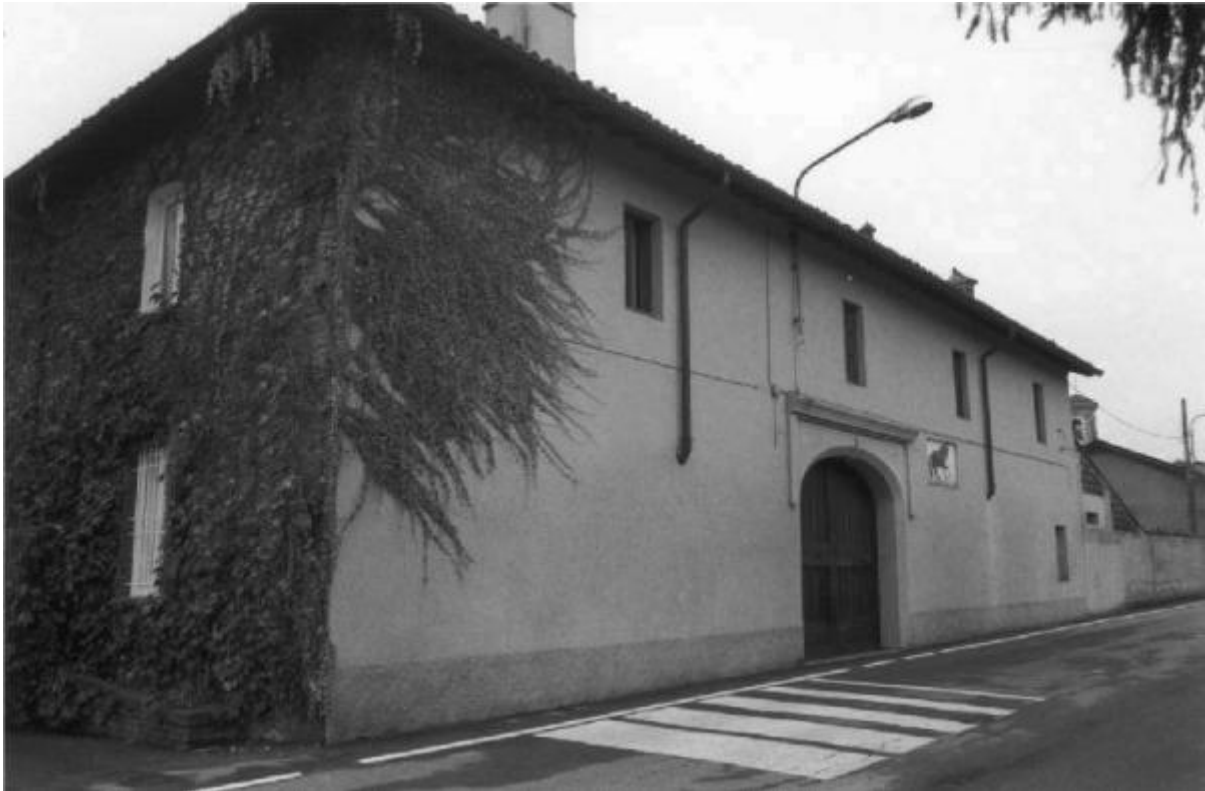
Lo stato di conservazione della cascina è abbastanza buono. Alcuni problemi sulle parti in muratura sono causati dall'edera che ricopre quasi interamente una facciata. Tale rampicante che è stato volutamente messo per dubbi motivi estetici, è causa di formazione di alcune patologie di degrado sulla struttura muraria, quali distacchi, muffe, sfarinamenti e microlesioni.
