# Municipio di Caselle Lurani

Caselle Lurani (LO)

Codice scheda: LO510-00005

Denominazione: Municipio di Caselle Lurani

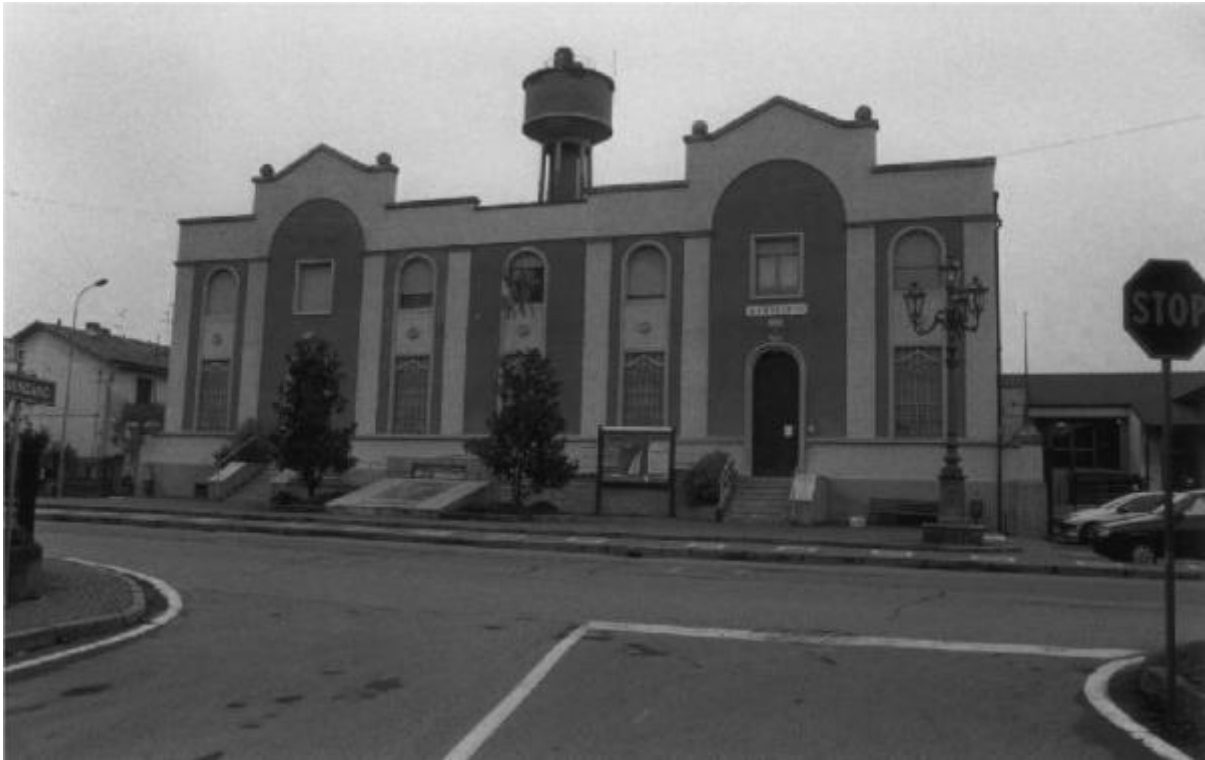
Il municio, proprio per la sua funzione di rappresentanza si presenta in buono stato di conservazione poichè continuamente soggetto a manutenzione. Non si rilevano infatti particolari patologie di degrado ad eccezione di alcune alterzioni cromatiche sugli intonaci esterni.
