# Cascina Cusanina

Caselle Lurani (LO)

Codice scheda: LO510-00012

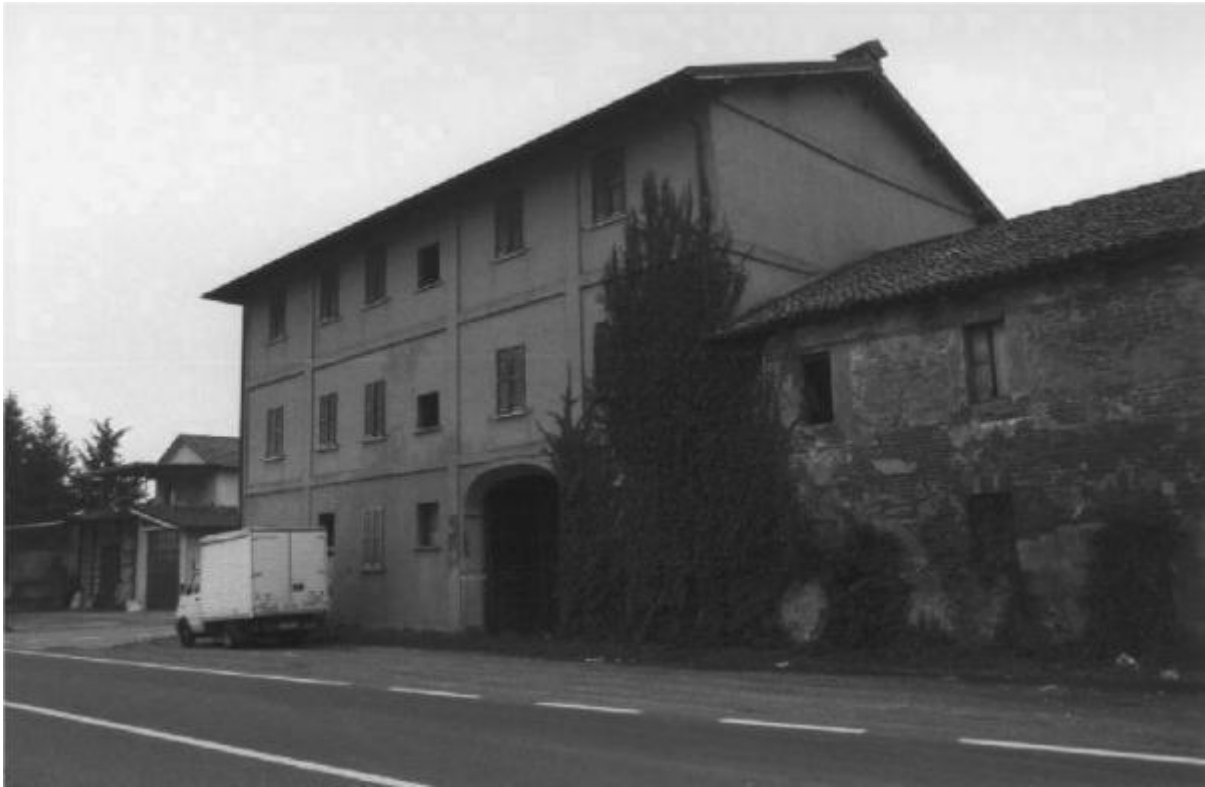
I mattoni pieni presentano segni di sfarinamento e soprattutto nella parte bassa dei pilastri sono rilevabili efflorescenze saline. La malta di allettamento si presenta decoesa con evidenti segni di polverizzazione. Anche l'intonaco presenta evidenti segni di degrado con macchie di umidità, alveolizzazioni, distacchi e evidenti macchie determinate da dilavamento in corrispondenza dei pluviali e dei canali di gronda.
