Case Calloni, Pisoni

Arconate (MI)

Codice scheda: MI100-00360

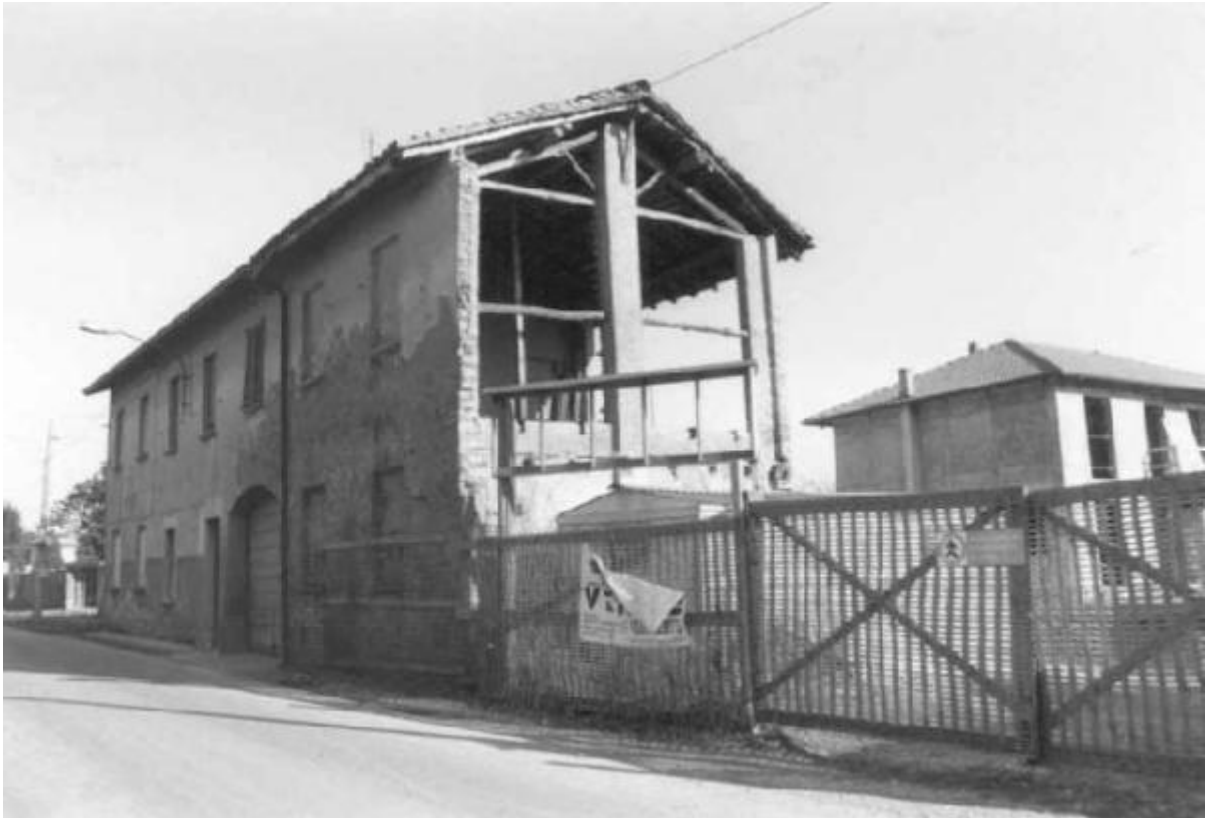
Stato di conservazione: cattivo

Indicazioni specifiche: con rilevanti lesioni e/o cedimenti

Indicazioni specifiche: parzialmente crollata con fessurazioni passanti

Indicazioni specifiche: prevalentemente mancanti

Stato di conservazione: discreto

Indicazioni specifiche: con usura rilevante

Indicazioni specifiche: completamente crollati
