# Mulino di Mezzo

Arcore (MB)

Codice scheda: MI100-00433

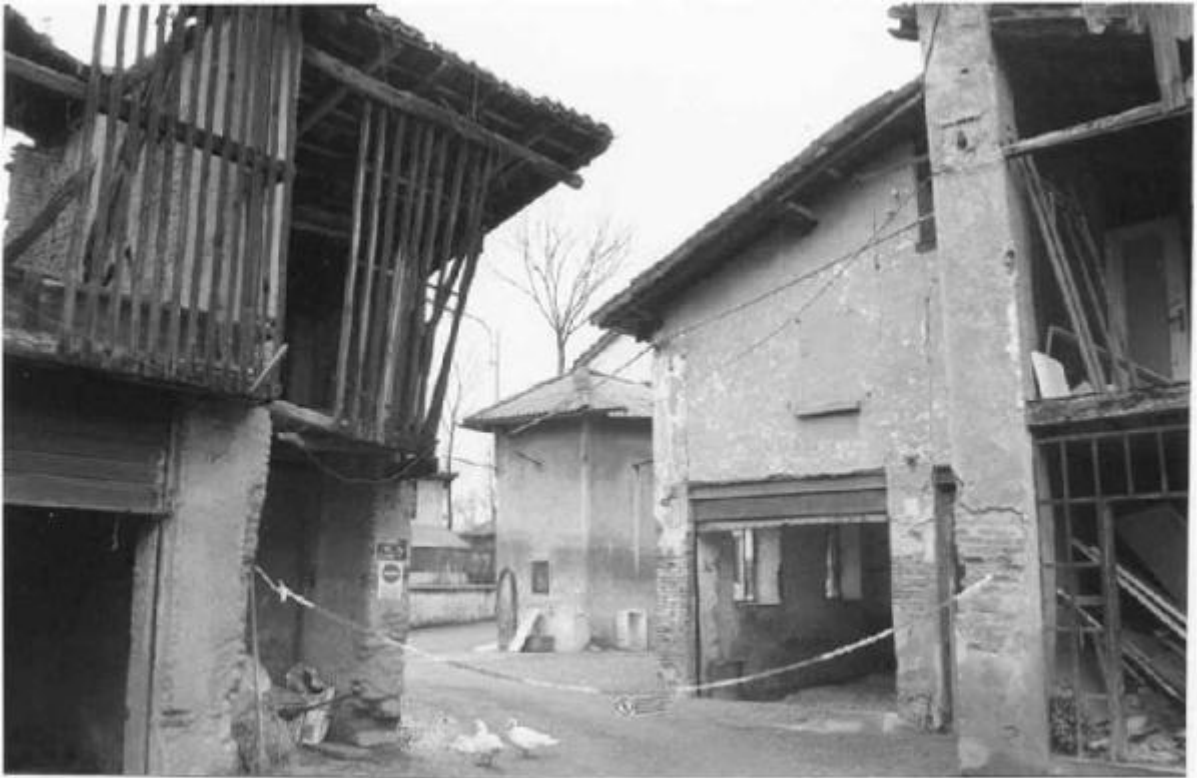
Stato di conservazione: cattivo

Indicazioni specifiche: fessurazioni passanti e/o rilevanti

Indicazioni specifiche: prevalentemente mancanti
