Cascina Pizzo

Besate (MI)

Tipologia: cascina

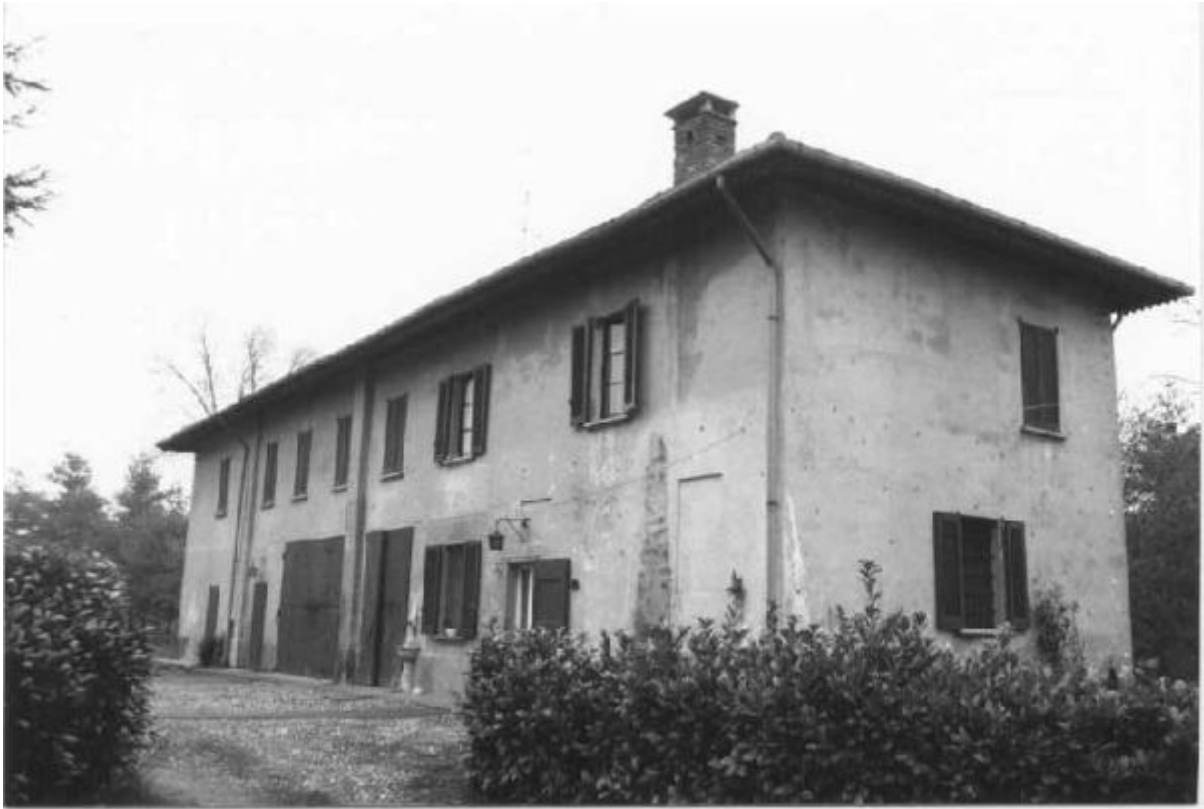
Codice identificativo: 150220018_001

La cascina , costituita da un corpo a pianta rettangolare , è stata costruita negli ultimi decenni dell'800. Situata ai margini del parco di villa Pizzo, circondata e seminascosta dall'alta vegetazione arborea, è attualmente destinata all'abitazione del custode della villa.

Stato di conservazione: buono

Stato di conservazione: discreto
