# Molino Peschiera

Besate (MI)

Codice scheda: MI100-00957

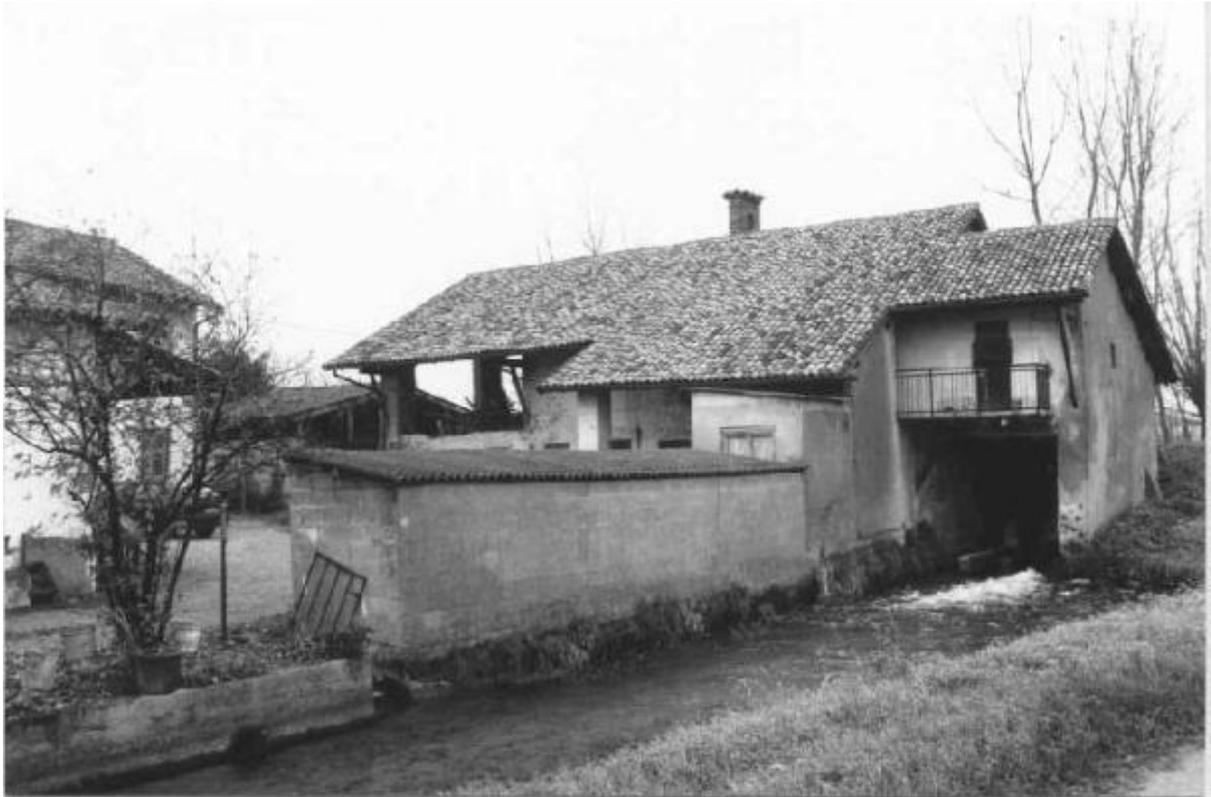
Situato a sud est dell'abitato di Besate, lungo la roggia Maina, il mulino Peschiera esisteva già nel '700, come documenta la mappa del catasto Teresiano. Al piccolo fabbricato originario, collocato a cavallo della roggia, vennero poi aggiunti gli edifici ad ovest e a sud, delimitando lo spazio di una corte. Recentemente sono state costruite una nuova casa d'abitazione sul lato ovest ed una capiente stalla a sud, per l'allevamento del bestiame, ancora attiva. L'antica ruota ad acqua, da tempo in disuso, è ancora ben conservata, lambita dalle acque della roggia.
