# Ca' Secca - complesso

Brugherio (MB)

Codice scheda: MI100-01276

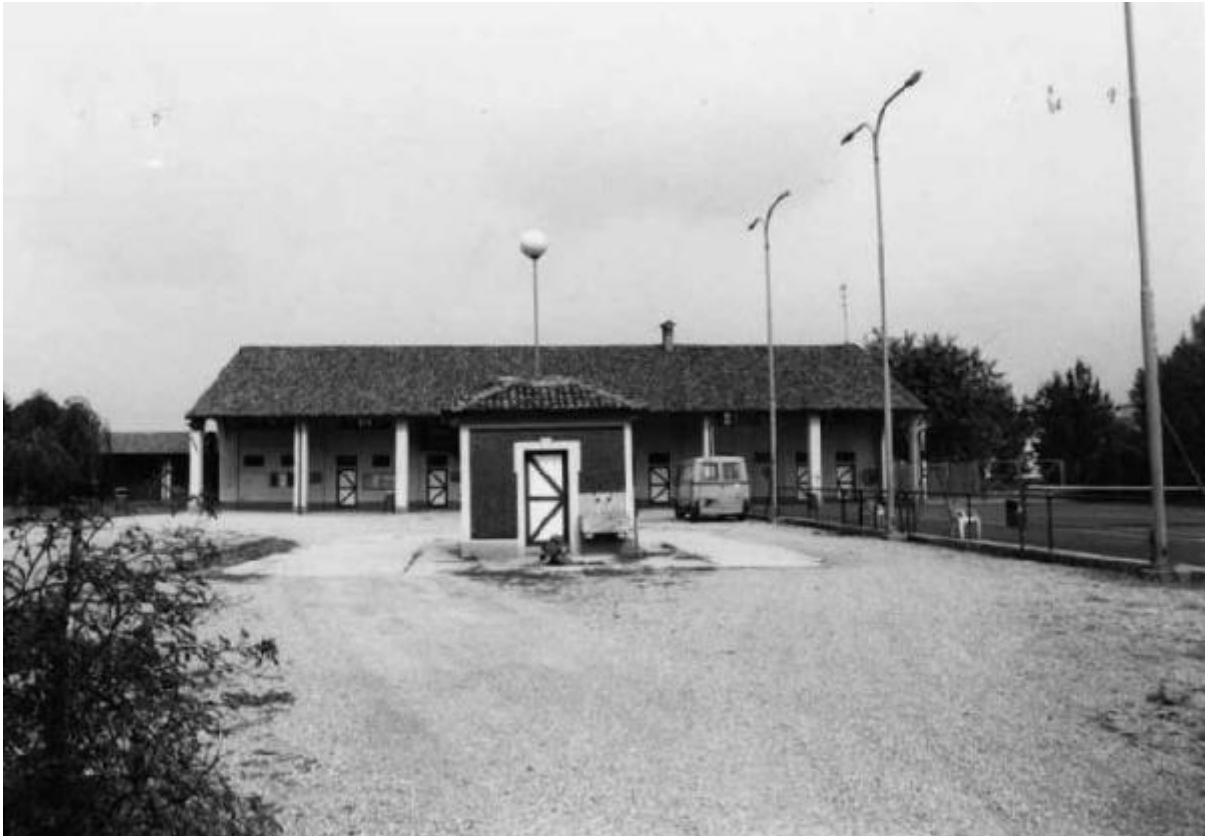
Riferimento alla parte: copertura

Stato di conservazione: buono

Riferimento alla parte: muratura perimetrale

Riferimento alla parte: infissi

Riferimento alla parte: scale

Riferimento alla parte: solai
