Cascina Modesta - complesso

Brugherio (MB)

Denominazione: Cascina Modesta - complesso

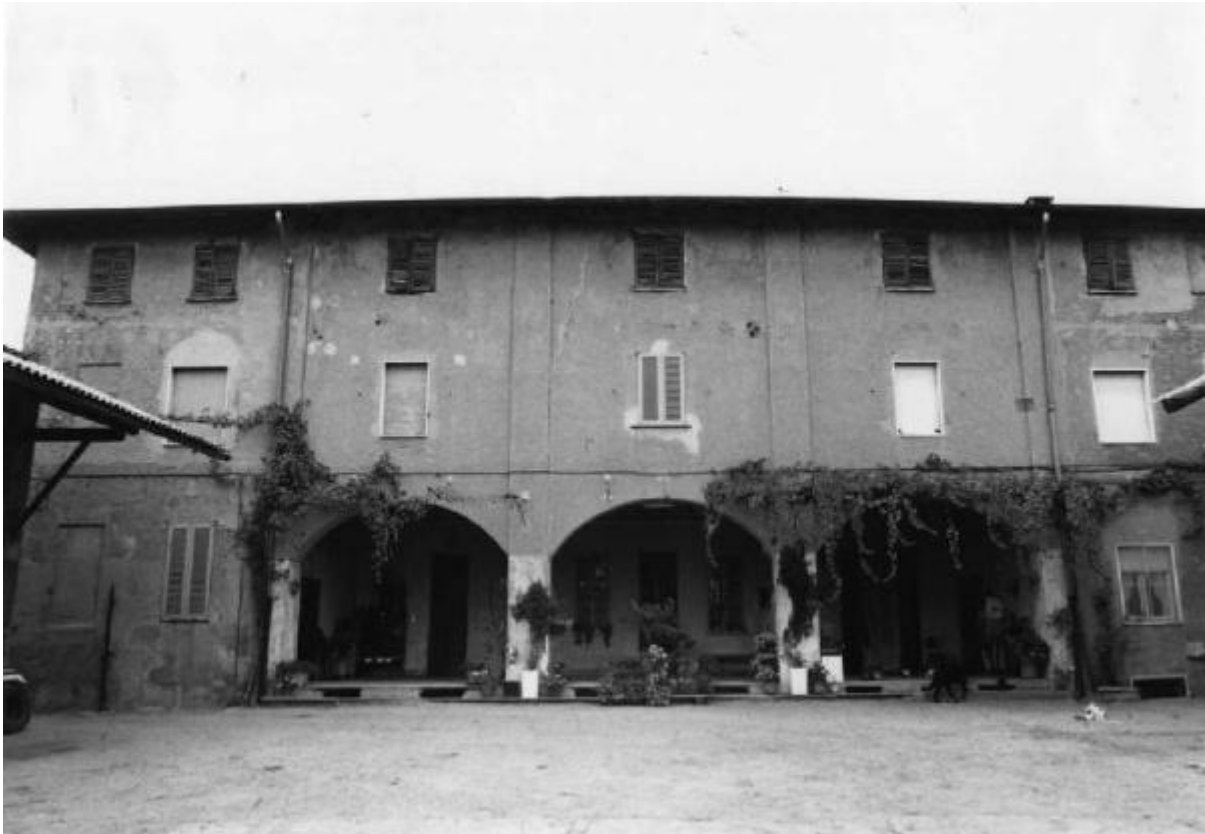
Stato di conservazione: cattivo

Indicazioni specifiche: fessurazioni passanti e/o rilevanti

Stato di conservazione: mediocre
