# Cascina Comolli - complesso

Brugherio (MB)

Codice scheda: MI100-01279

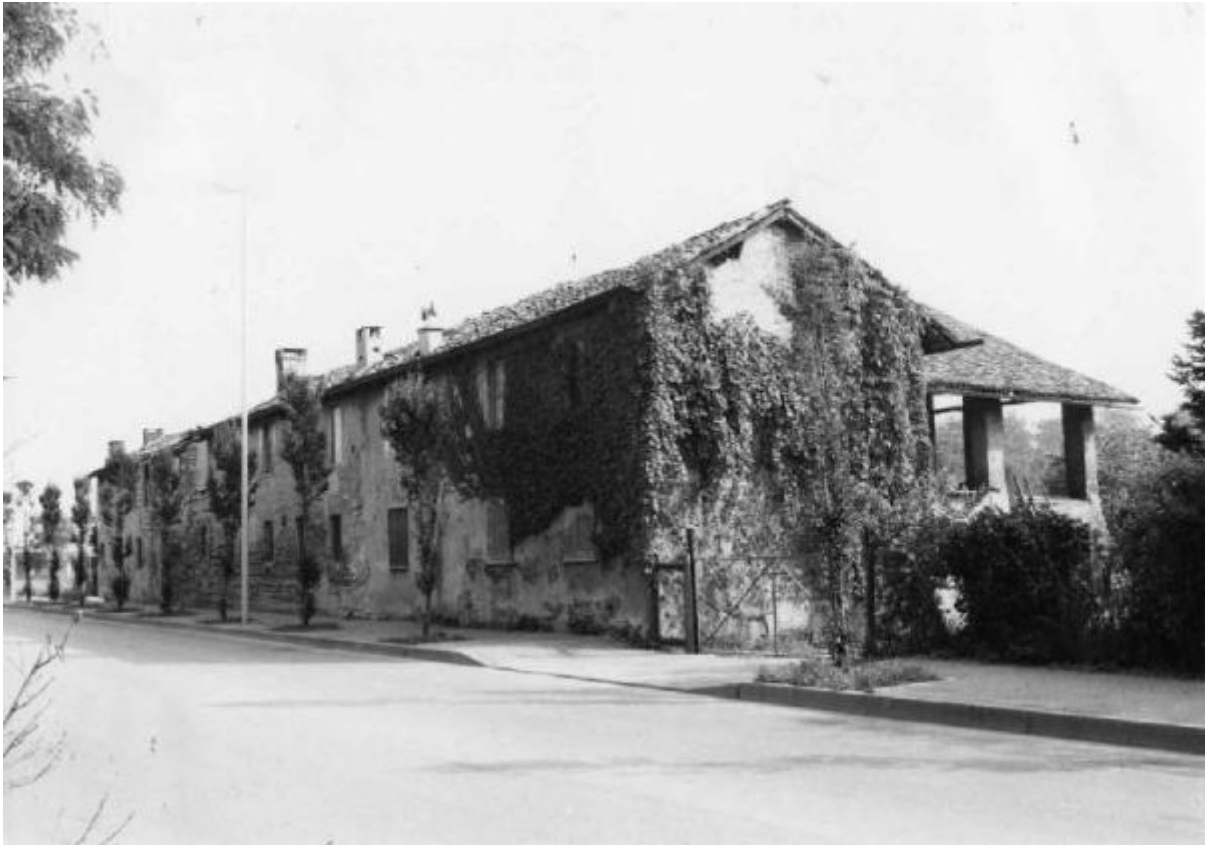
Stato di conservazione: cattivo

Indicazioni specifiche: fessurazioni passanti e/o rilevanti
