Cascina Cattoni - complesso

Brugherio (MB)

Tipo scheda: A

Tipologia: cascina

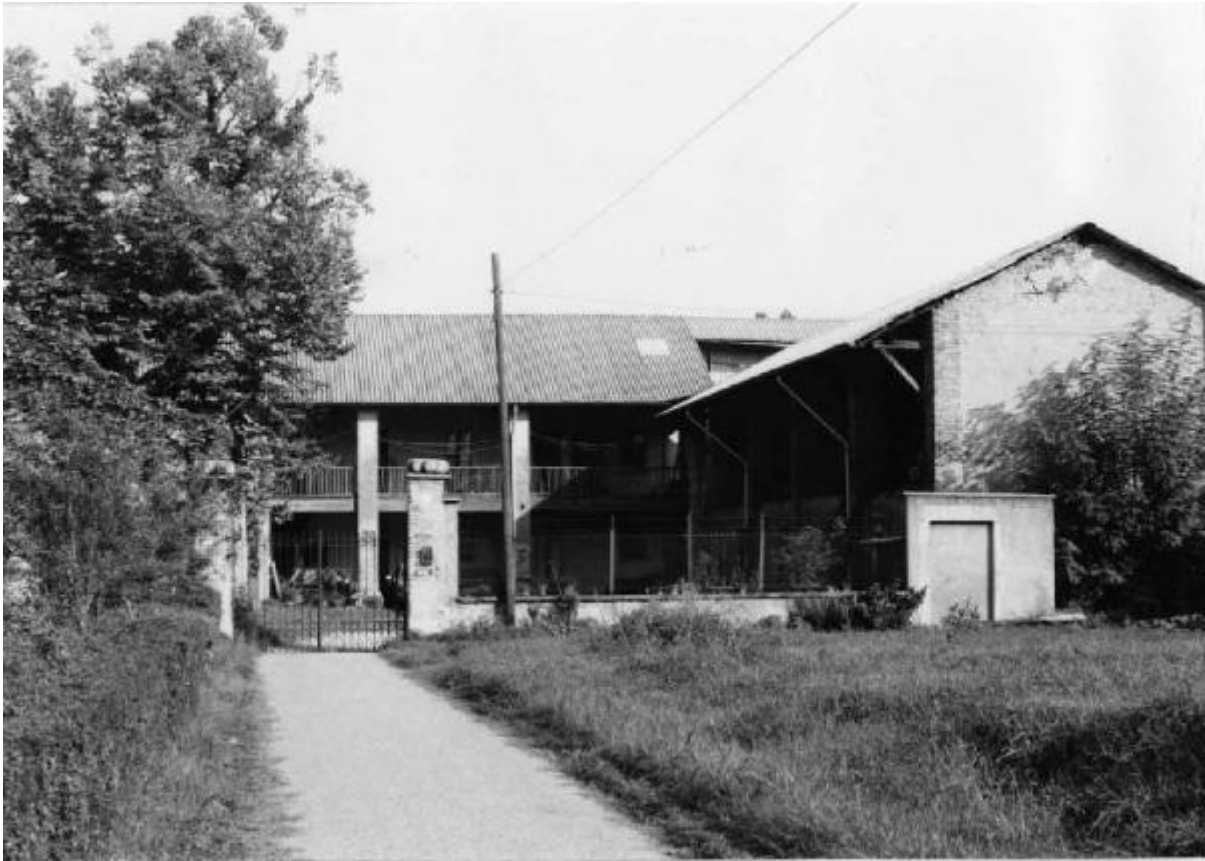
STATO DI CONSERVAZIONE [1 / 5]

Riferimento alla parte: copertura

Stato di conservazione: cattivo

STATO DI CONSERVAZIONE [2 / 5]

Riferimento alla parte: muratura perimetrale

Stato di conservazione: discreto

STATO DI CONSERVAZIONE [3 / 5]

Riferimento alla parte: infissi

STATO DI CONSERVAZIONE [4 / 5]

Riferimento alla parte: scale

Stato di conservazione: mediocre

STATO DI CONSERVAZIONE [5 / 5]

Riferimento alla parte: solai

Stato di conservazione: buono
