# Cascina S. Antonio - complesso

Buscate (MI)

Codice scheda: MI100-01399

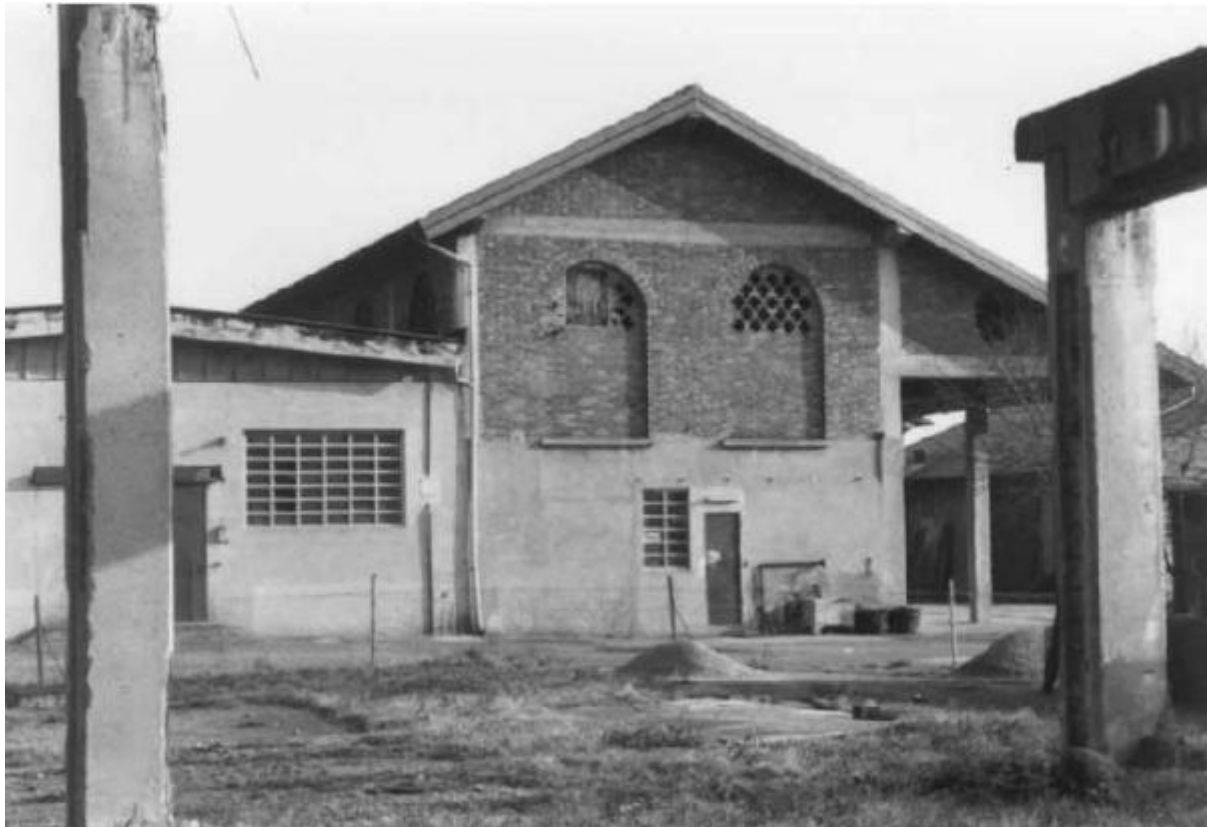
Riferimento alla parte: copertura

Stato di conservazione: cattivo

Indicazioni specifiche: con rilevanti lesioni e/o cedimenti

Riferimento alla parte: muratura perimetrale

Stato di conservazione: discreto

Indicazioni specifiche: con parti di intonaco mancanti

Riferimento alla parte: infissi

Indicazioni specifiche: deteriorati o inadeguati
