Casina Faustina - complesso

Bussero (MI)

Tipologia: cascina

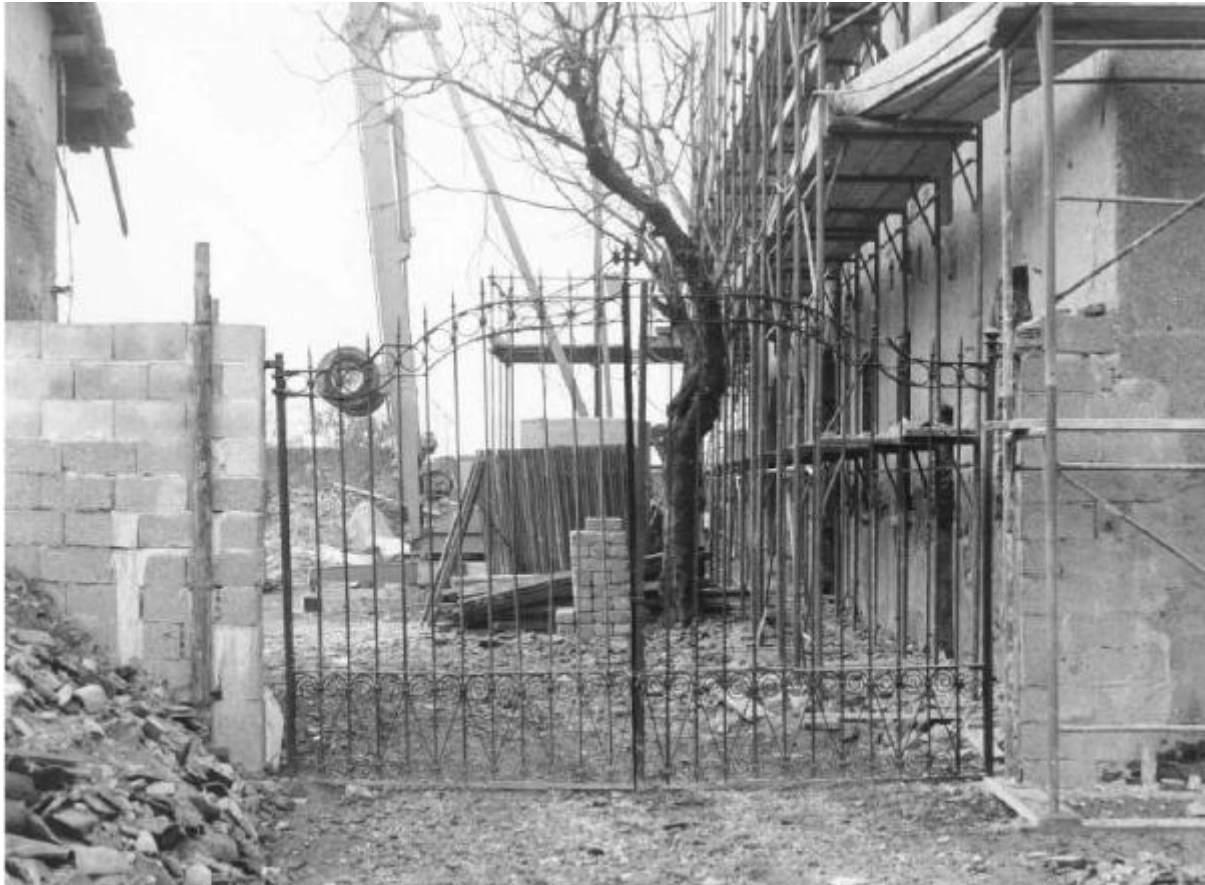
Stato di conservazione: cattivo
