Cascina Bertagna - complesso

Caponago (MB)

Codice scheda: MI100-01571

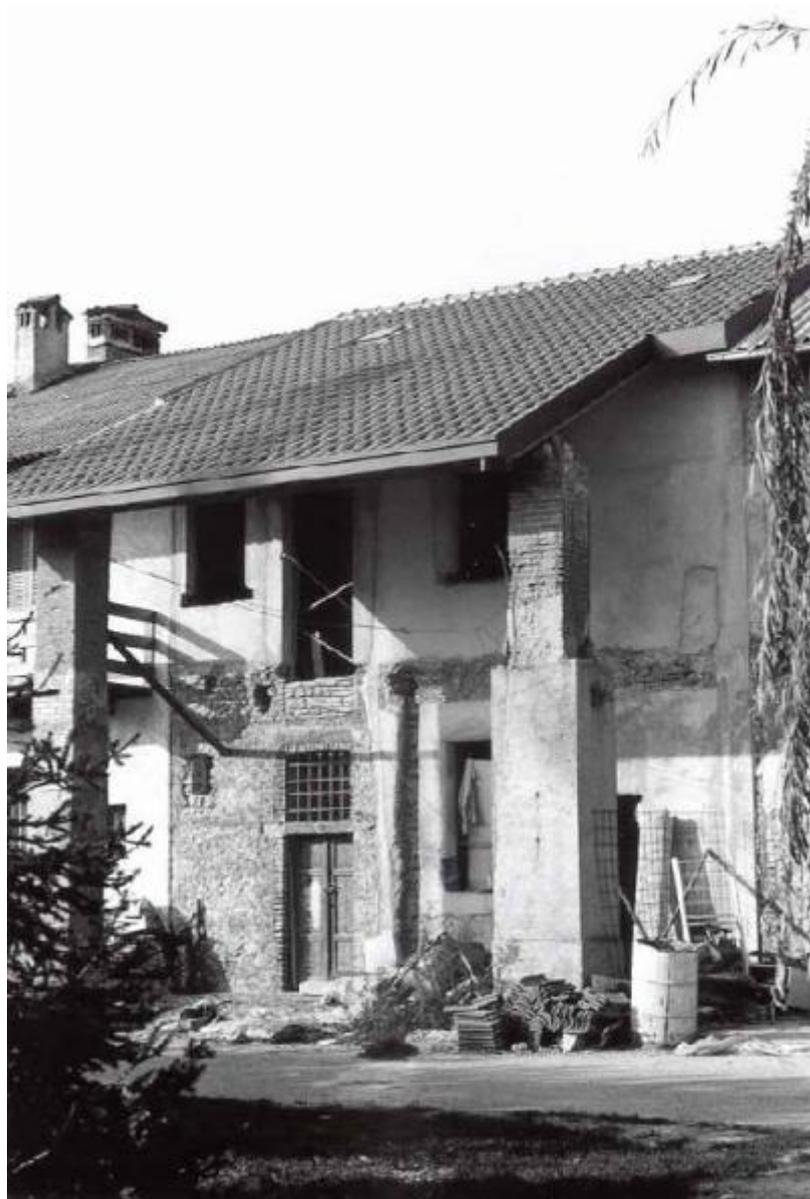
Stato di conservazione: cattivo

Indicazioni specifiche: parzialmente crollate

Indicazioni specifiche: fessurazioni passanti e/o rilevanti

Indicazioni specifiche: prevalentemente mancanti

Stato di conservazione: mediocre
