# Casa Via Cavour 43

Carate Brianza (MB)

Codice scheda: MI100-01595

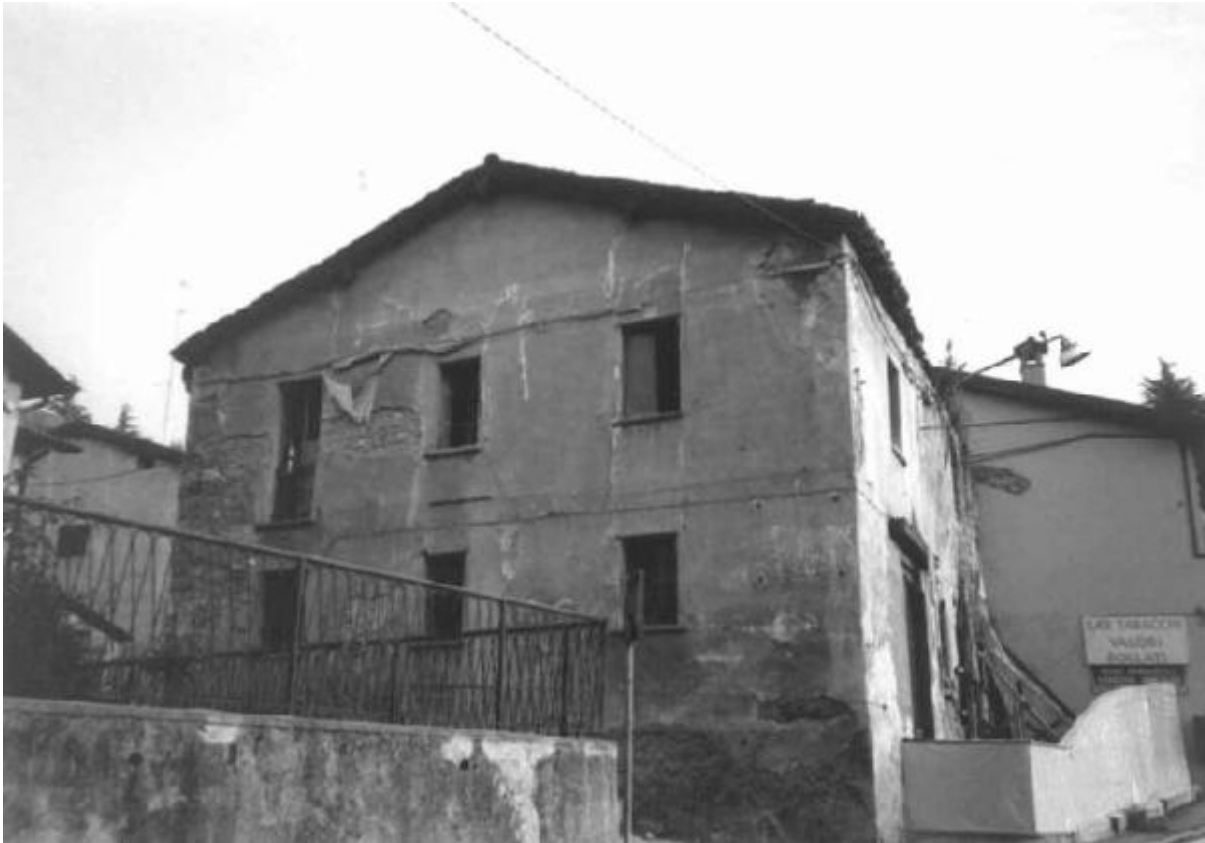
Stato di conservazione: cattivo
