# Cascina Modura - complesso

Casorezzo (MI)

Codice scheda: MI100-01798

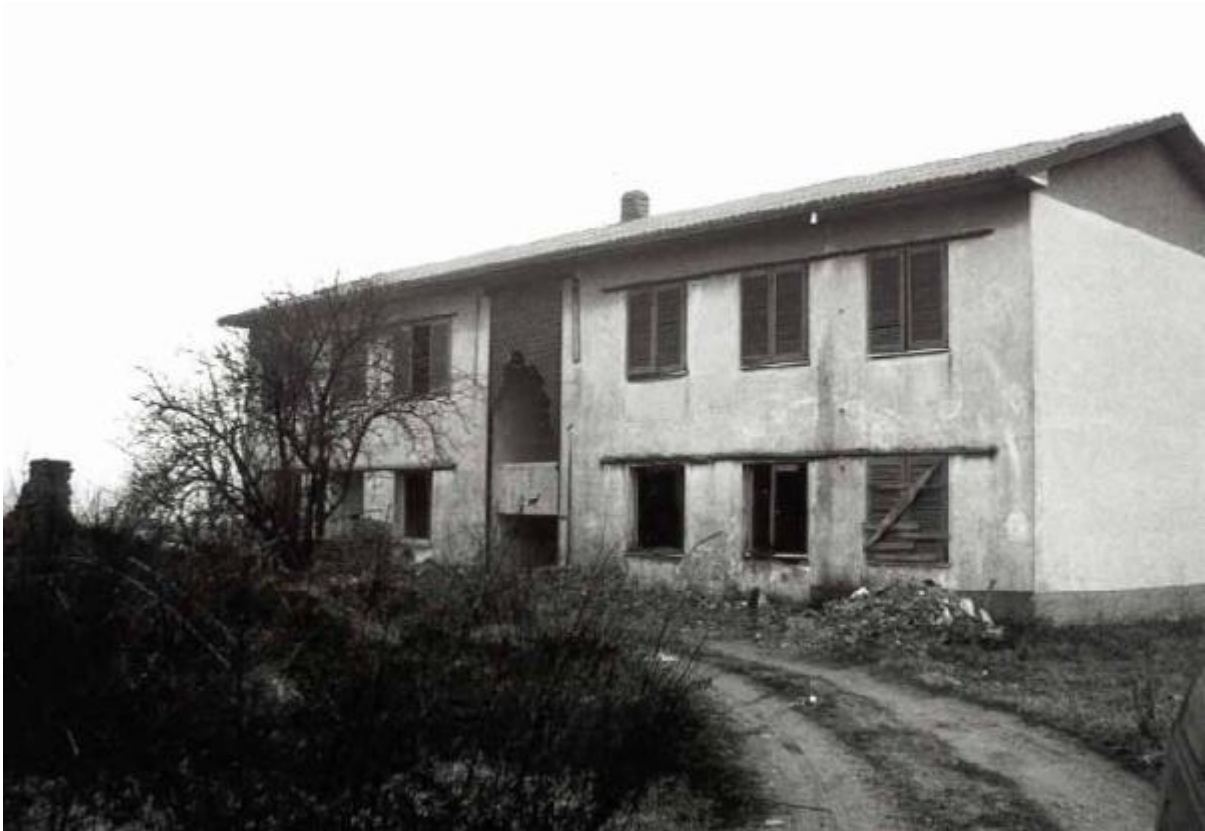
Codice identificativo: 150580013\_001

Stato di conservazione: cattivo
