Cascina Casotta - complesso

Cassano d'Adda (MI)

Codice scheda: MI100-01851

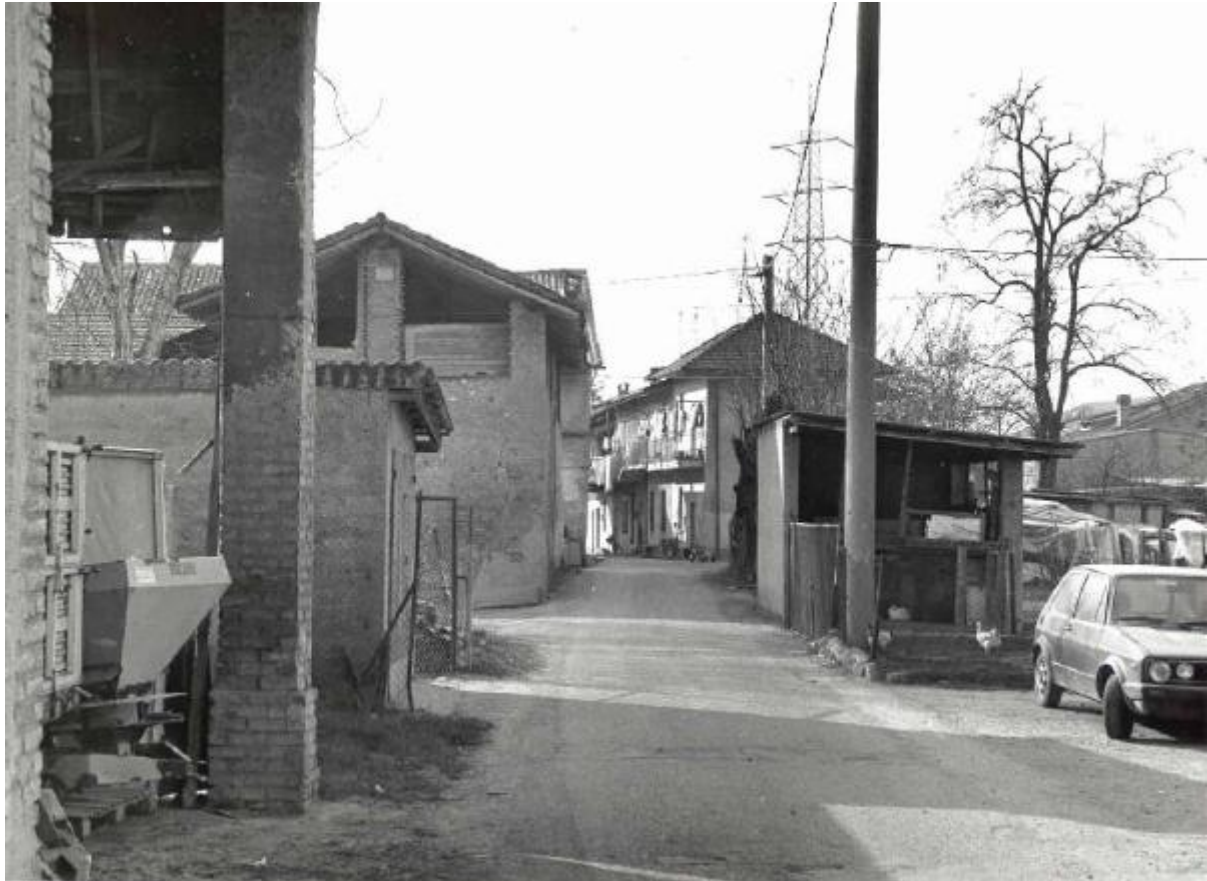
Codice identificativo: 150590046_001

Stato di conservazione: cattivo

Indicazioni specifiche: con rilevanti lesioni e/o cedimenti

Stato di conservazione: discreto

Stato di conservazione: mediocre

Stato di conservazione: buono
